UMA ANÁLISE E PROPOSTA DE REQUALIFICAÇÃO ARQUITETÔNICA PARA A AMAS EM VILHENA-RO

Trabalho de Conclusão de Curso entregue ao
Instituto Federal de Rondônia Ciência e
Tecnologia de Rondônia -Campus Vilhena,
para obtenção do título de Arquiteta e
Urbanista.

VILHENA
2024/1

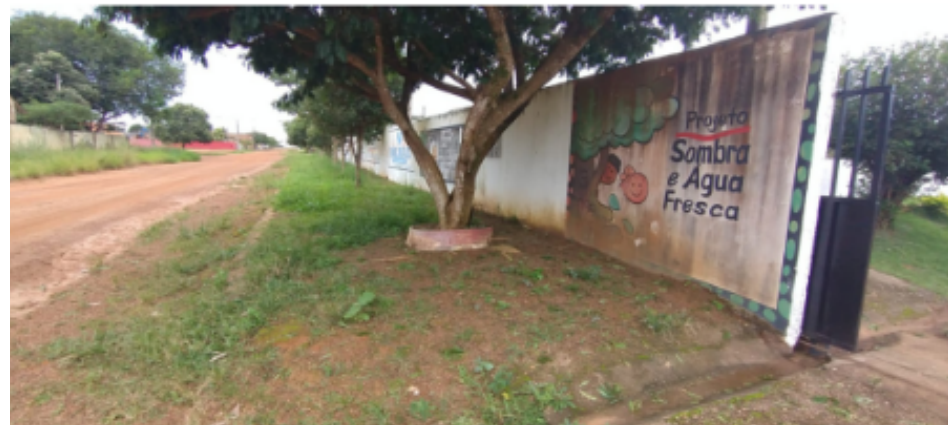
Figura 21: Calçamento

No seu entorno (figura 21) possui arborização com vegetação oitis, porém, não conta com calçamento e meio fio. A edificação é térrea, em alvenaria convencional os quais apresentam vícios construtivos de modo que geraram fissuras, infiltrações, mofo, umidade ascendente no pé das paredes. O desnivelamento do piso causa rachaduras e descolamentos dos revestimentos.

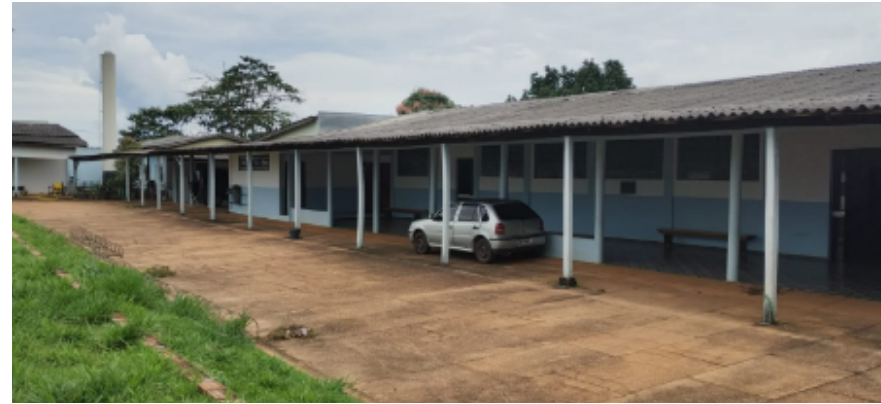
Figura 22: Cobertura e pilares

As telhas são de fibrocimento e pode-se observar em diversos trechos que na cobertura possui telhas danificadas com deterioração, escurecimento, porosidade típicas do envelhecimento natural em função da exposição contínua ao tempo.

No geral, toda estrutura da cobertura na edificação é composta por estrutura e pilares de madeira (figura 22).

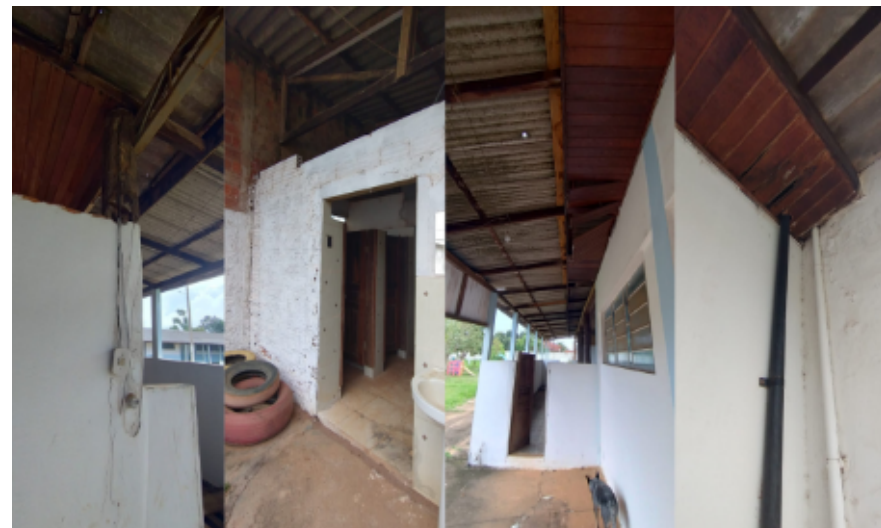
Figura 23: Forro, estrutura e cobertura

O bloco 2, (figura 23), observou que na estrutura da cobertura e nos pilares possui deterioração por fungos e insetos em algumas partes. O forro é de madeira na maioria dos ambientes do edifício, com alguns trechos danificados.

Em alguns ambientes não há forro, como o caso da varanda do bloco 2, onde o forro está incompleto deixando exposta a estrutura e a telha. Já na sala de jiu-jitsu o forro é de PVC e em algumas salas no primeiro bloco o forro é de gesso estando em bom estado de conservação.

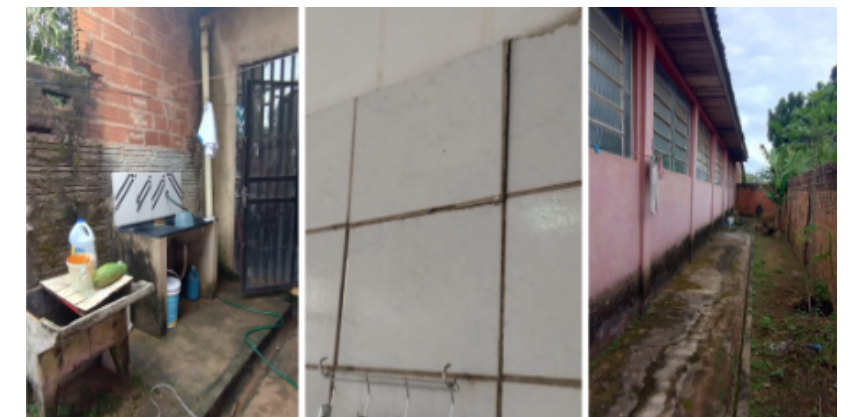
Figura 25: Área externa, revestimentos e corredor

O excesso de umidade provoca infiltrações nas paredes prejudicando a pintura nas áreas internas e externas, apresentando manifestações patológicas como mofo, descascamento, eflorescência e descolamento dos revestimentos devido a falta de impermeabilidade.

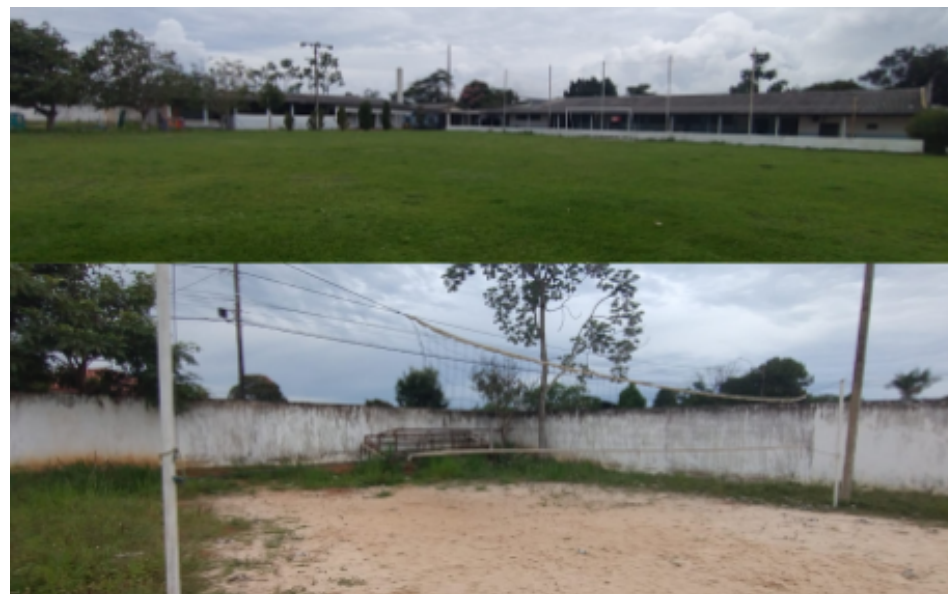
Figura 26: Área de lazer

Na área de lazer consta um espaço amplo, com campo de futebol, quadra de vôlei e parque infantil disponível, entretanto não está em boas condições de uso, já que se apresenta desgastado devido às ações do tempo.

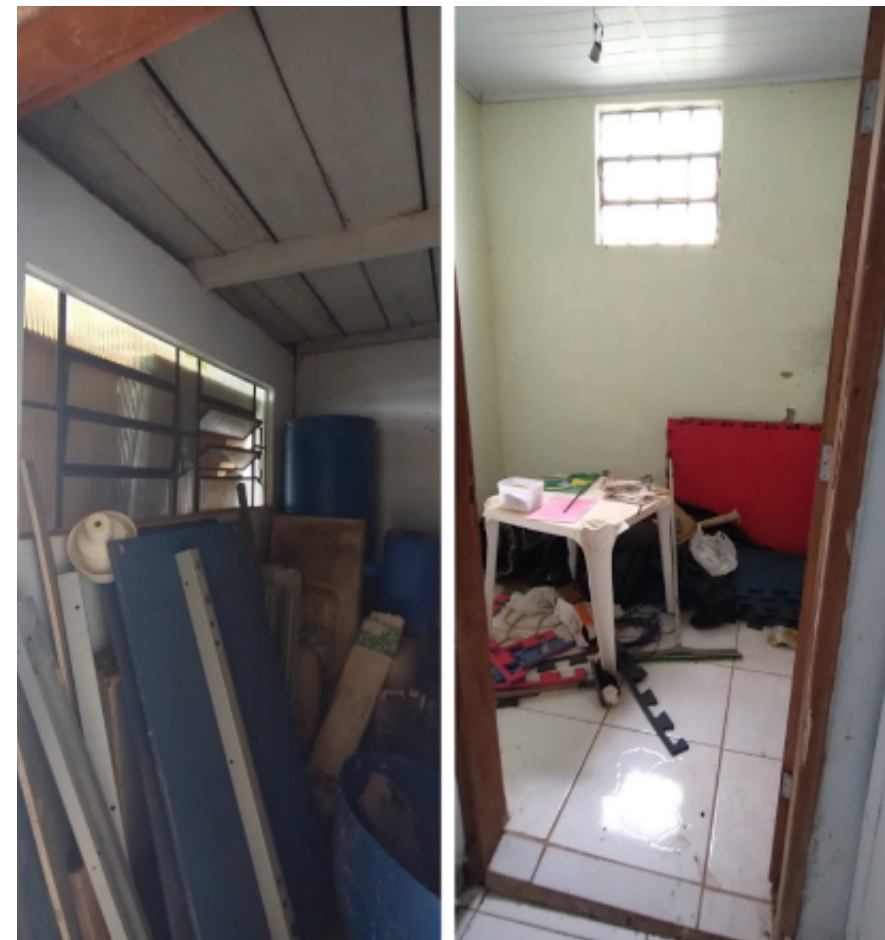
Figura 28: Depósito e armazenagem

A flexibilidade de espaços são boas, porém, devido a disposição inadequada de mobiliários em alguns ambientes como o depósito e a brinquedoteca, estes se tornam intransitáveis.

Os espaços para armazenamentos estão superlotados, sendo verificado que não se comporta a quantidade de materiais guardados em diversas salas.
