**AVALIAÇÃO DA QUALIDADE DA ÁGUA E BIOINDICADORES DO IGARAPÉ
TRAÍRA NO MUNICÍPIO DE ARIQUEMES/RO**

Artigo entregue como Trabalho de Conclusão de Curso ao Instituto Federal de Educação, Ciência e Tecnologia de Rondônia (IFRO), *Campus* Ariquemes, como requisito parcial para obtenção do grau de Licenciado, junto ao Curso de Licenciatura em Ciências Biológicas, sob a orientação da professora Me. **Daniely Batista Alves Martines.**

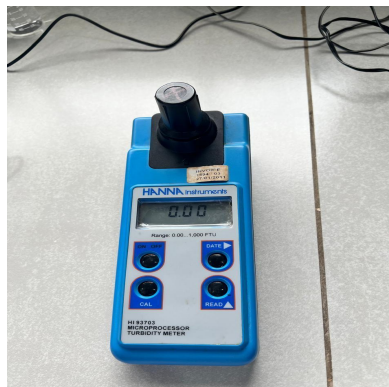
Figura 04: Medidor de Turbidez Portátil

- *Turbidez:* A turbidez das amostras de água foi avaliada utilizando-se um medidor de turbidez portátil (Figura 04), o qual permitiu a análise da transparência da água com boa precisão. O equipamento foi manuseado conforme as orientações do fabricante, garantindo a confiabilidade das medições. Antes de cada leitura, os frascos utilizados foram devidamente limpos para evitar interferências nos resultados.

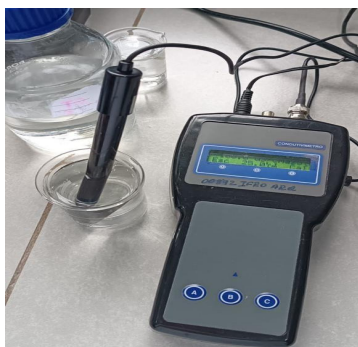
Figura 05: Condutivímetro portátil

- *Condutividade*: A condutividade elétrica das amostras de água foi determinada com o uso de um condutivímetro portátil (Figura 05), modelo LUCA-150MC/P. O equipamento, projetado para medições precisas de condutividade, foi utilizado conforme as especificações do fabricante. Antes das análises, o aparelho foi calibrado adequadamente, e os eletrodos foram higienizados entre as medições para garantir a confiabilidade dos resultados. As leituras foram expressas em microsiemens por centímetro ($\mu\text{S}/\text{cm}$).

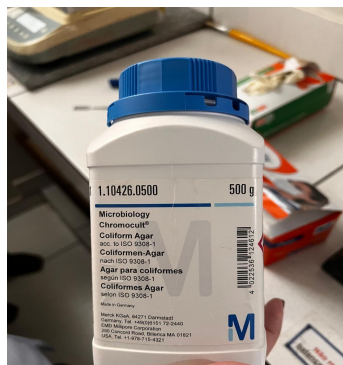
Figura 06: Chromocult® Ágar Coliform

- *Coliformes Totais e Fecais:* A detecção de coliformes totais e termotolerantes (fecais) foi realizada por meio da técnica de filtração por membrana, utilizando o meio de cultura Chromocult® Ágar Coliform (Figura 06) Ágar granulado, que permite a diferenciação simultânea dos dois grupos de coliformes com base na coloração das colônias formadas. As amostras de água foram inicialmente diluídas em 10%, porém, devido

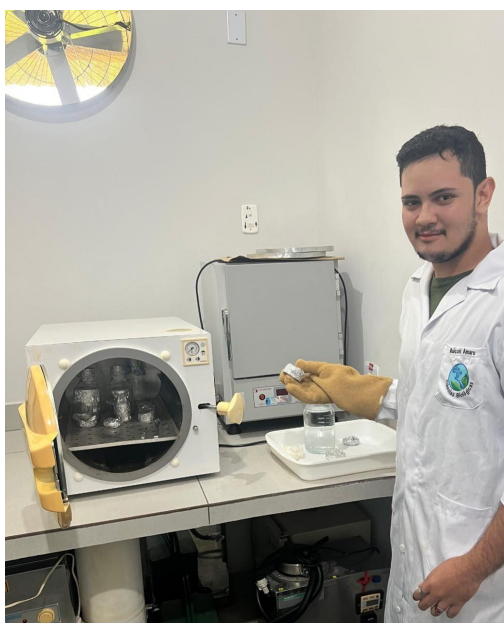
Figura 07: Autoclave de materiais

físico-químicas e microbiológicas. Antes das coletas, os materiais foram autoclavados (Figura 07) e conforme coletados a amostra era acondicionada nestes frascos e acondicionadas em caixa térmica com gelo (Figura 08) para não interferir nos resultados.

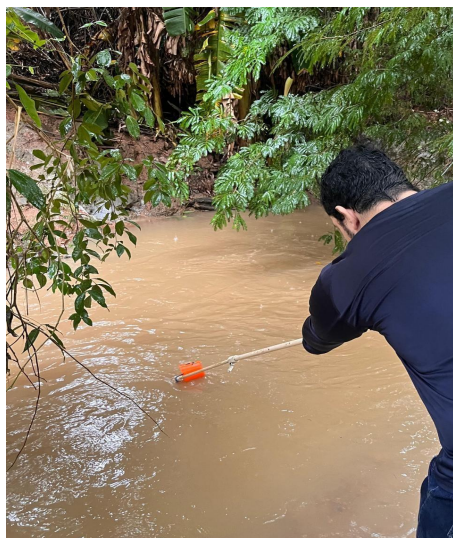
Figura 09: Coleta de amostras

Durante o processo de coleta das amostras de água no igarapé Traíra, observou-se a necessidade de alcançar pontos mais centrais do curso d'água, onde o fluxo era mais intenso e, portanto, mais representativo das condições hidrodinâmicas do ambiente. Considerando a profundidade e a largura do córrego, bem como a impossibilidade de acesso direto ao centro do leito sem comprometer a segurança dos envolvidos ou a integridade das amostras, tornou-se indispensável a elaboração de uma solução prática e segura para viabilizar a coleta nos pontos desejados. Para isso, utilizou-se um cabo de rodo de aproximadamente 2 metros de comprimento, ao qual foi fixado firmemente um balde plástico resistente, capaz de suportar o peso da água e o esforço mecânico do manuseio. A fixação foi realizada com fita crepe, garantindo estabilidade e segurança no momento da coleta. Essa adaptação permitiu alcançar a região mais representativa do fluxo central, minimizando a influência de sedimentos das margens e evitando o contato excessivo com áreas rasas ou estagnadas, o que poderia comprometer a qualidade da amostra. Dessa forma, assegurou-se que as amostras refletissem de forma mais fidedigna as condições físico-químicas e biológicas do corpo hídrico analisado.

Esse dispositivo foi essencial para garantir a representatividade das amostras e manter a padronização do procedimento adotado ao longo da pesquisa. A Figura 09 ilustra o instrumento improvisado utilizado no processo de coleta, evidenciando sua estrutura funcional e aplicação prática em campo.

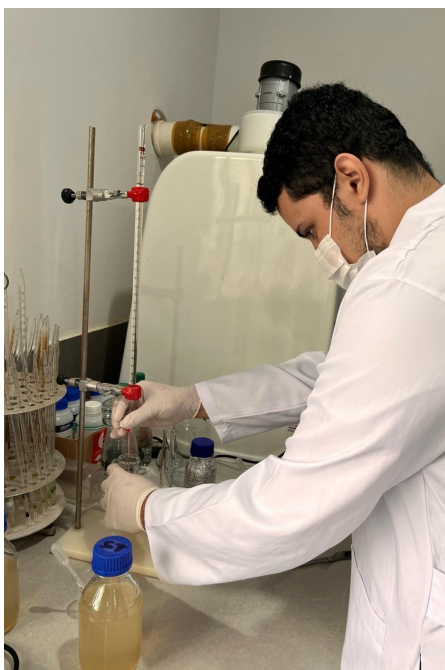
Figura 12: Análise de Dureza

A dureza total, apesar de não possuir limite legal estabelecido pela Resolução CONAMA 357/2005, variou entre 2,5 e 3,5 mg/L, caracterizando a água como branda em todas as coletas. De acordo com a CETESB (2015), níveis muito baixos de dureza indicam baixa concentração de cálcio e magnésio, podendo tornar a água mais corrosiva e suscetível a variações bruscas de pH.

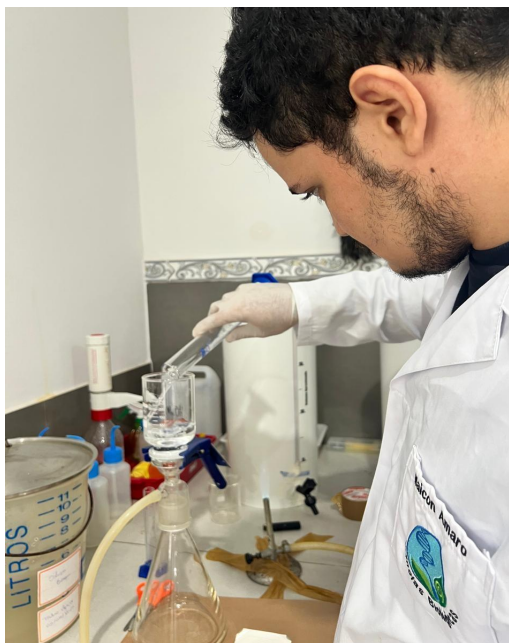
Figura 14: *Diluição das amostras*

As amostras de água coletadas foram inicialmente submetidas a uma diluição de 10% em solução estéril, conforme procedimento padrão para análises microbiológicas. No entanto, diante da elevada concentração de bactérias observadas nas placas, optou-se por aumentar o grau de diluição para 20% nas análises subsequentes. Essa alteração teve como finalidade proporcionar uma melhor distinção entre as colônias bacterianas formadas, facilitando sua visualização e permitindo uma contagem mais precisa e confiável dos microrganismos presentes. A adaptação metodológica é evidenciada nas **Figuras 14, 15 e 16**, que ilustram a evolução do processo e os resultados obtidos com o ajuste da diluição.

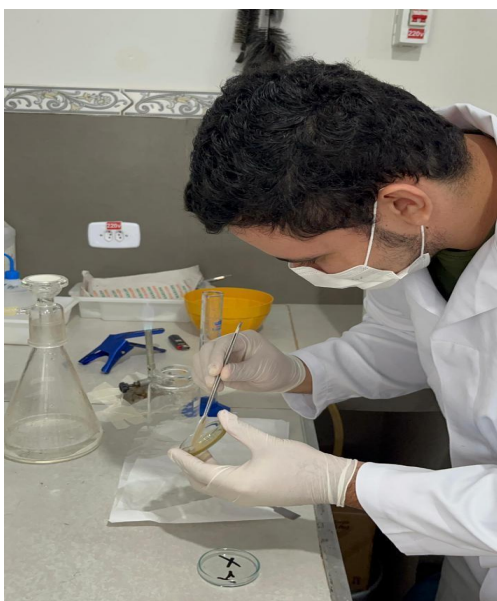
Figura 17: Transferência de membrana para placa a de Petri

Para o procedimento, volumes definidos da amostra diluída foram passados por membranas filtrantes estéreis com poros de 0,45 micrômetro, capazes de reter os microrganismos presentes. Após a filtração, as membranas foram cuidadosamente transferidas para placas de Petri contendo o meio sólido preparado (Figura 17).

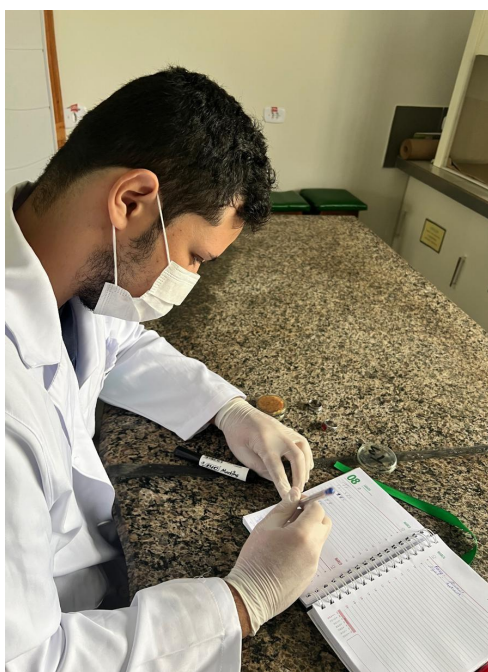
Figura 18: Contagem de Coliformes

Concluído o tempo de incubação, as colônias foram contadas manualmente (Figura 18), e os resultados foram expressos em Unidades Formadoras de Colônia por 100 mililitros de amostra (UFC/100 mL). Todos os materiais e equipamentos utilizados foram esterilizados previamente, e os procedimentos seguiram boas práticas laboratoriais para evitar contaminações externas.

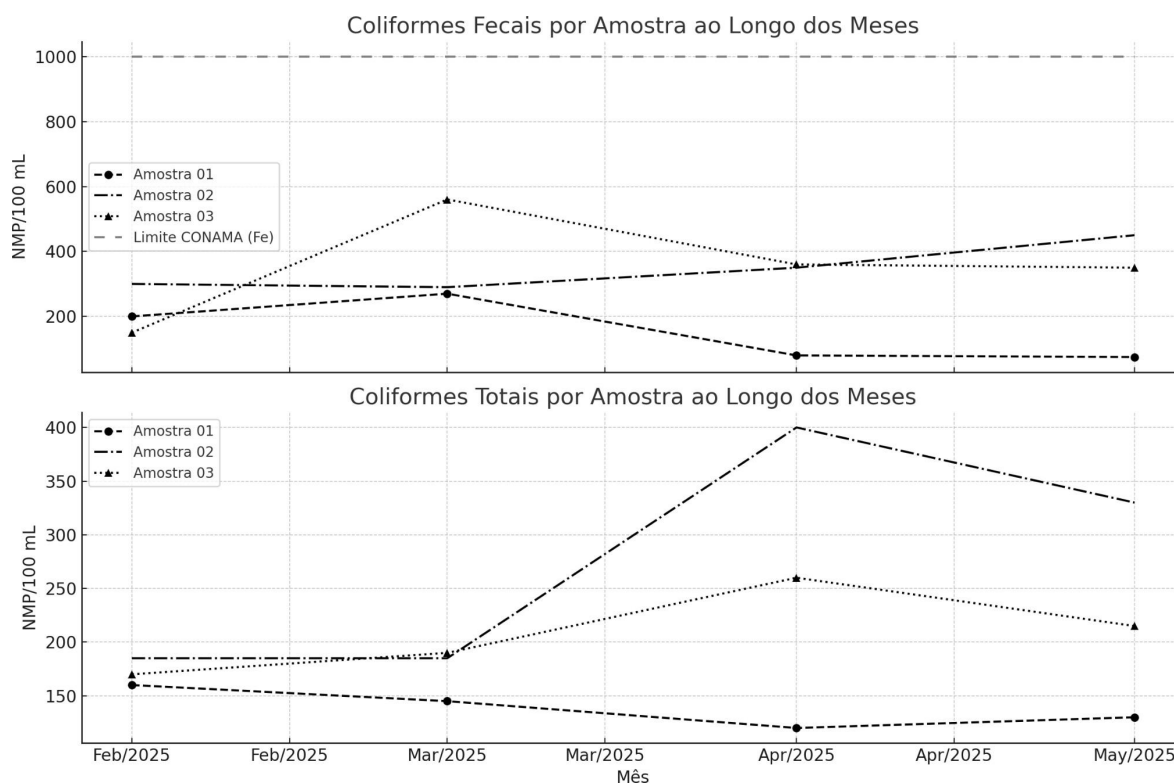
Figura 19: Gráficos apresentando Coliformes Fecais e Totais ao longo dos meses

Os gráficos abaixo na **figura 19**, mostram a variação dos coliformes fecais (Fe) e coliformes totais (T) nas três amostras ao longo dos meses de fevereiro a maio de 2025.

Entretanto, observa-se uma presença constante de coliformes totais, além de variações nos valores de coliformes fecais, especialmente nas amostras 02 e 03, que apresentaram picos em determinados meses. Tais oscilações sugerem a existência de fontes de contaminação intermitentes, como escoamento superficial, infiltração de águas residuais, fossas sépticas mal vedadas ou lançamentos irregulares de rejeitos no leito do igarapé.

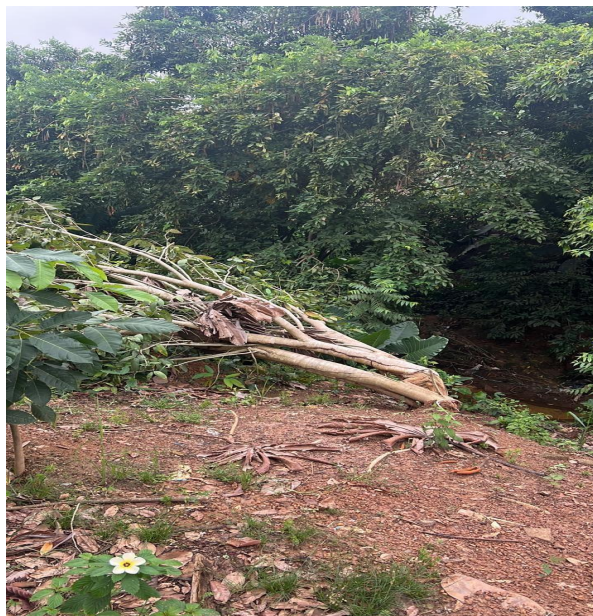
Figura 22: *Escassez de mata ciliar*

A partir da observação registrada nas **Figuras 22 e 23**, constatou-se a escassez significativa de mata ciliar ao longo do trecho analisado do corpo hídrico. Essa ausência representa um fator preocupante, visto que a vegetação ciliar possui um papel essencial na proteção dos ambientes aquáticos. Ela atua como uma barreira natural entre o solo e o curso d'água, funcionando de forma semelhante a “cílios”, no sentido de reter resíduos, filtrar sedimentos e evitar que poluentes, como lixo e dejetos, cheguem diretamente ao leito do rio.
