**CIDADE SUSTENTÁVEL:  
UM ESTUDO SOBRE A DESTINAÇÃO FINAL DE  
RCC EM VILHENA-RO**

**GEAN KOZOWSKI | FILIPE DE SOUSA SHOCKNESS  
MARCEL EMERIC BIZERRA DE ARAUJO | 2025 | TRABALHO DE CONCLUSÃO DE CURSO II**

Trabalho de Conclusão de Curso entregue ao Instituto Federal de Educação Ciência e Tecnologia de Rondônia – Campus Vilhena, para obtenção do título de Arquiteto e Urbanista.

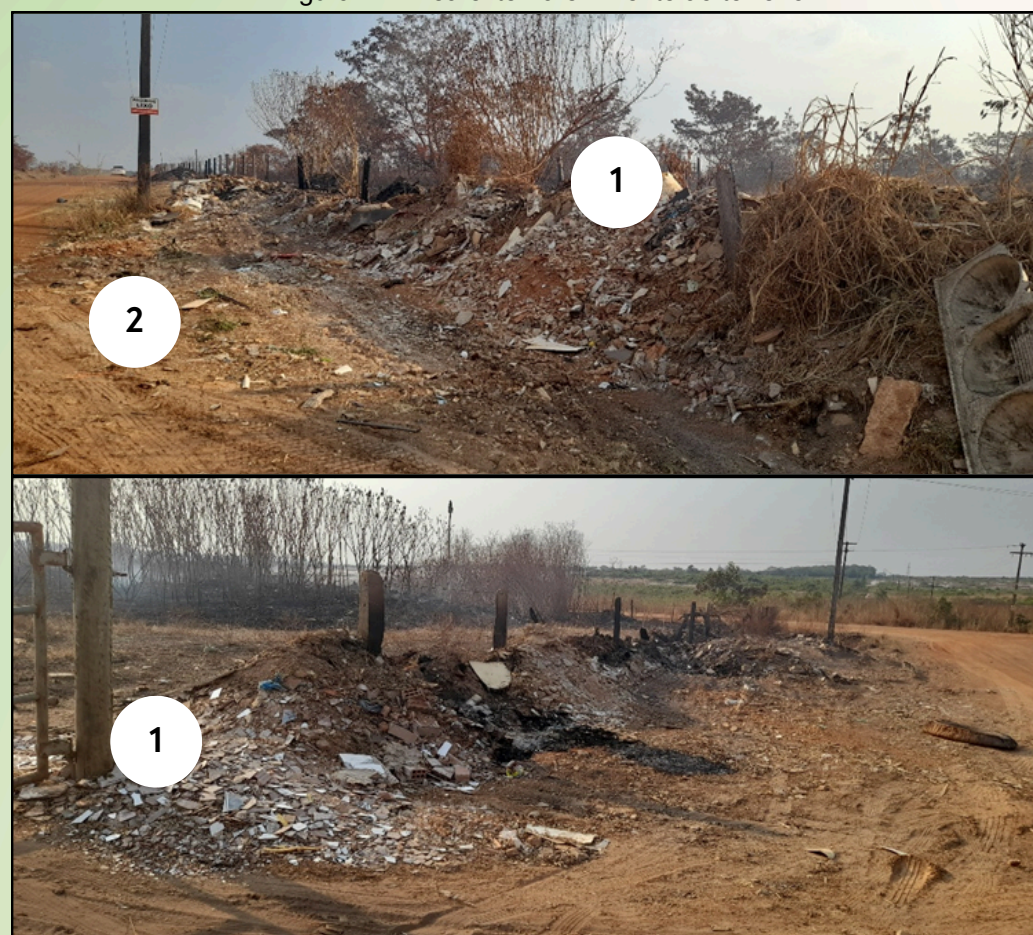
Figura 2 – Área externa em frente ao terreno.

O primeiro local visitado está localizado na área rural, na Linha 135, a 3km de distância do limite do perímetro urbano. O local possui aproximadamente 22.000m<sup>2</sup>. Na Figura 2 é possível identificar: 1) resíduos sendo descartados na área externa sem o devido tratamento. 2) sinais de que houve a limpeza/retirada de materiais com maquinário, confirmando ser um “ponto viciado”.

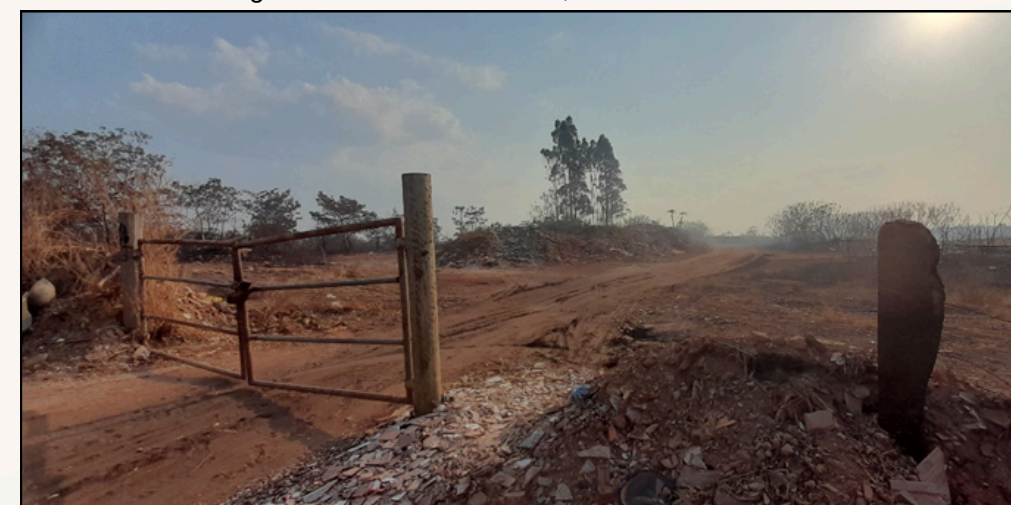
Figura 3 – Portão de acesso, frente ao terreno.

O local possui uma porteira que serve de bloqueio de acesso (Figura 3). No entanto o cercamento está comprometido, facilitando a entrada de pessoas e animais, bem como o descarte clandestino.

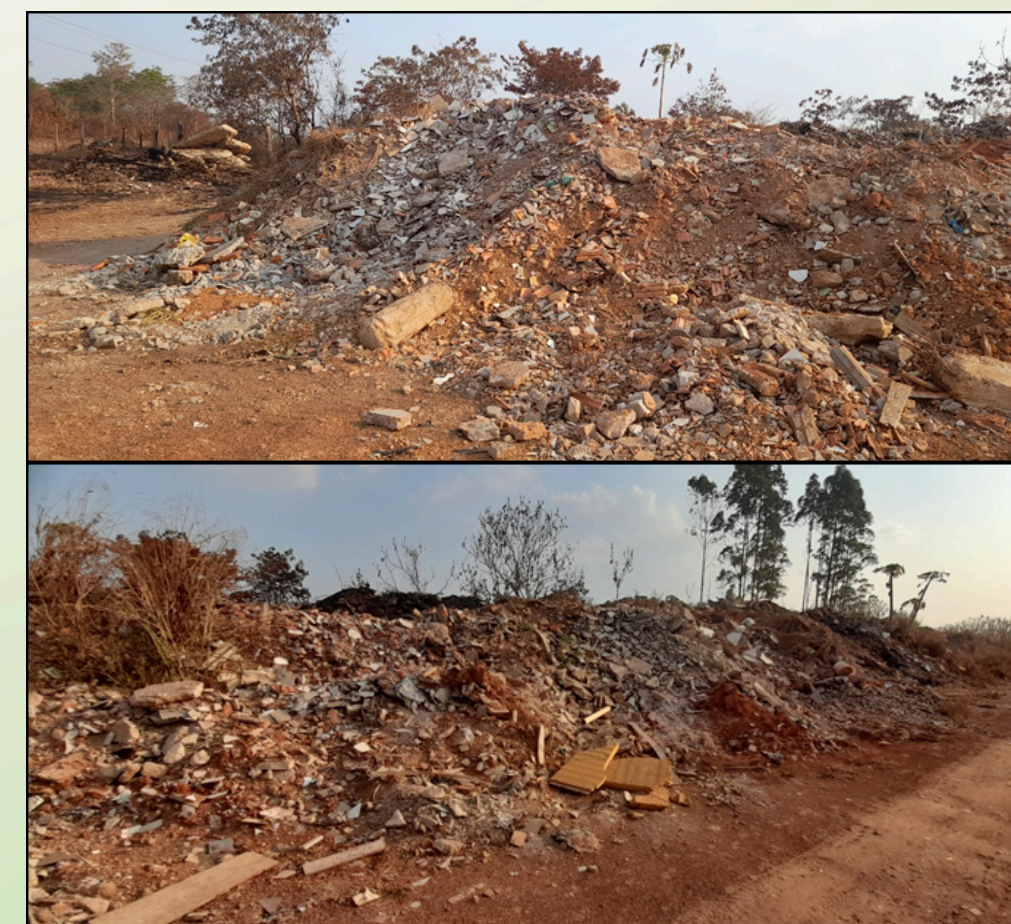
Figura 4 – Área interna do terreno.

No interior do terreno foi possível identificar que se trata de um local de descarte inadequado, pois há a presença de material misto, que não houve segregação dos resíduos nem triagem, como mostra a Figura 4.

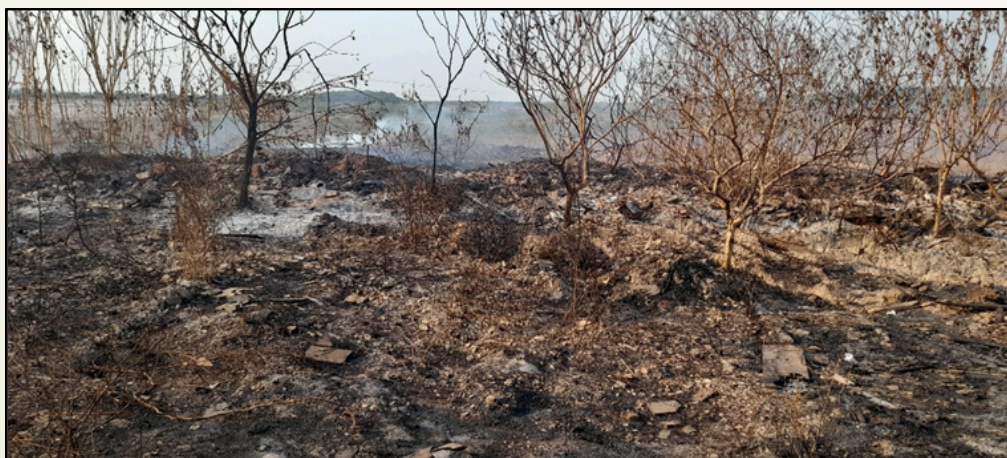
Figura 5 – Área interna do terreno.

No momento da visita ao local, havia a presença de fumaça e focos de incêndio (figura 5) agravando o cenário já degradado pelos resíduos ali despejados irregularmente.

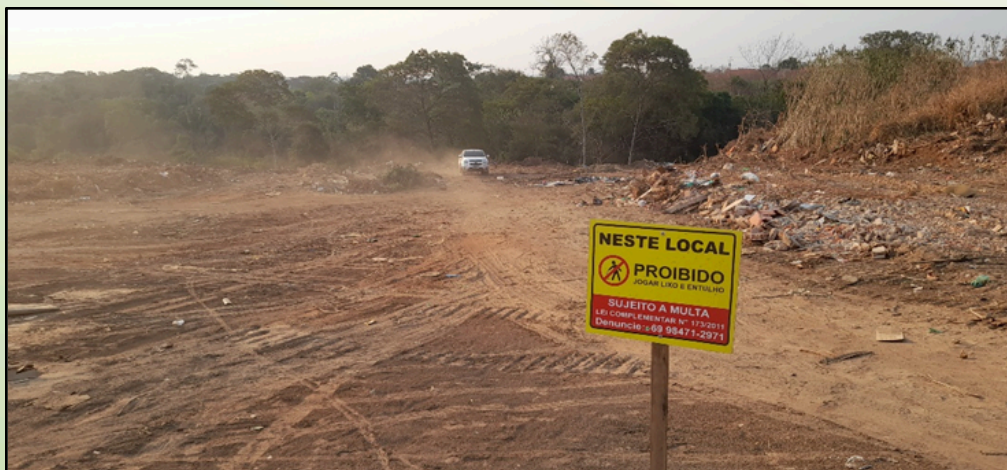
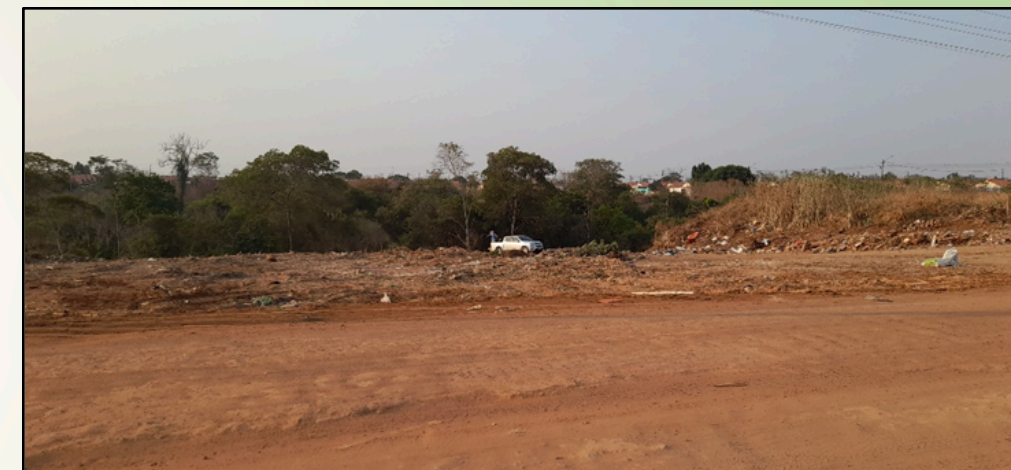
Outro local visitado está localizado também na área rural, na Linha 135, porém este se encontra mais próximo ao perímetro urbano, ficando a cerca de 60m do Bairro Residencial União. O local possui área aproximada de 10.000m<sup>2</sup>. Conforme ilustrado nas Figuras 6 e 7, a área é aberta e possui placas proibitivas, porém sem efeito. Durante a visita foi presenciada a chegada de um veículo que realizou o descarte clandestino de lixo.

Figura 6 – Ponto viciado na Linha 135 próximo ao perímetro urbano.

Figura 7 – Ponto viciado na Linha 135 próximo ao perímetro urbano.

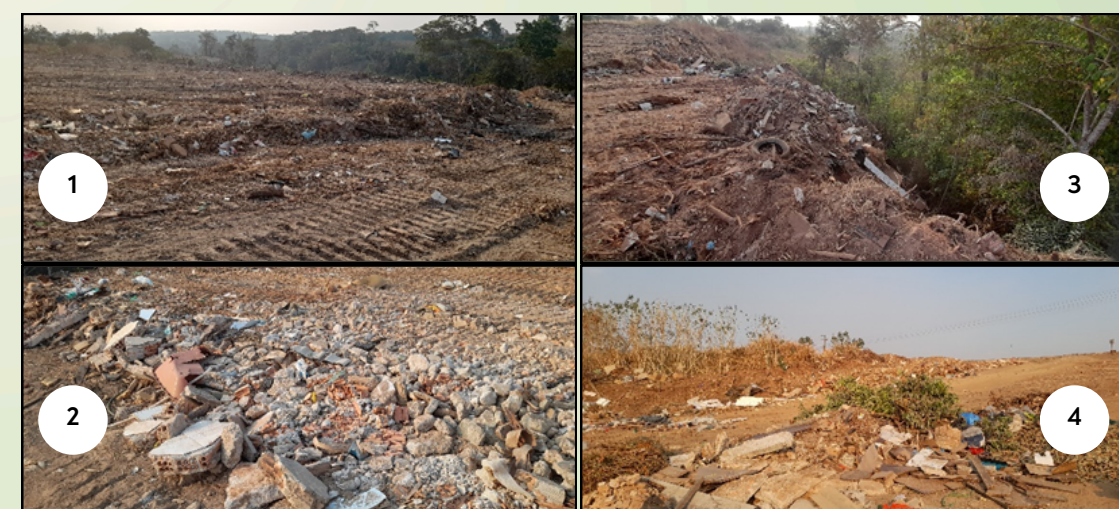
Figura 8 – Ponto viciado Linha 135.

O local possui as características de “ponto viciado”, pois havia rastro de maquinário que indicam a limpeza recente do local. Foi possível observar novas pilhas de lixo depositadas no terreno. Na Figura 8 estão destacados: 01) rastro de máquina pesada (trator esteira); 2) resíduos de classe A que poderiam ser reutilizados ou reciclados; 3) diferença de nível do aterro e a superfície; 4) presença de resíduos sólidos diversos, contendo poda de árvores ainda verdes que indica ser recém descartada.

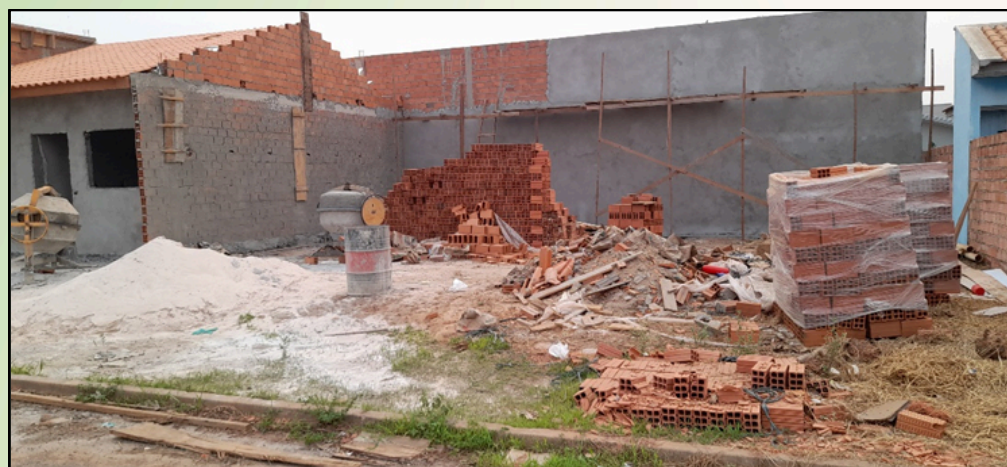
Figura 9 – Primeira obra visitada.

Foi realizado levantamento fotográfico em edificações residenciais em andamento em diversos locais do município. Constatou-se que não há uma gestão adequada nos canteiros de obras. As obras visitadas seguiam em desacordo com a norma municipal (Lei 3.620/2023) e Resolução 307 (CONAMA, 2002) pois não realizavam a separação por classificação dos resíduos. Na figura 9, os resíduos estão amontoados no terreno vizinho, em uma visível mistura de classe A e B.

A primeira obra visitada (Figura 9), está localizada no bairro Maria Moura. A obra aparenta ser de uma residência de padrão médio/baixo, não possuía placa de identificação de responsabilidade técnica de autoria de projeto ou execução. Acredita-se ser uma obra irregular, pois a placa de identificação da obra é exigida pelo Código Municipal de Obras (Lei 304/2022).

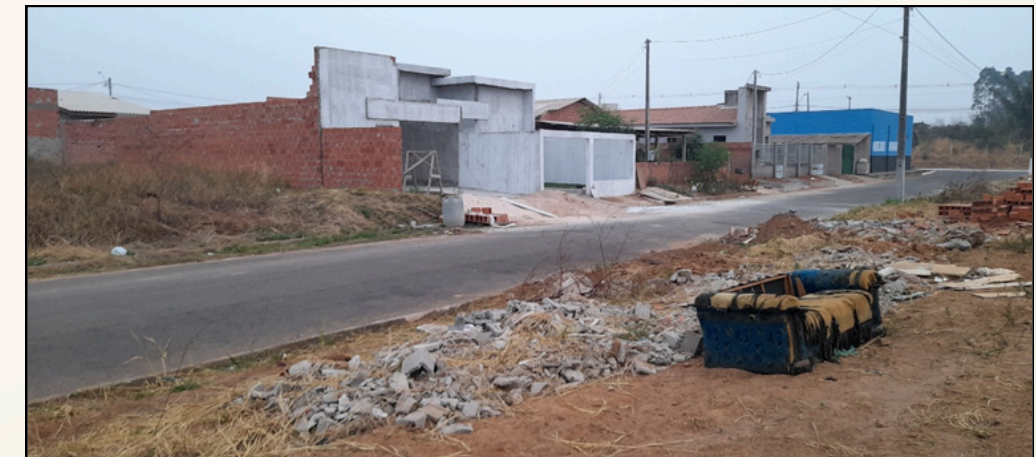
Figura 10 – Segunda obra visitada

A segunda obra visitada (Figura 10), aparentava ser residencial de padrão médio/alto, também não possuía placa de identificação. Embora a obra estivesse limpa, havia indícios de que os resíduos gerados na obra foram despejados no terreno vazio em frente, pois não havia outra obra em andamento nas imediações. No local utilizado como descarte irregular há a presença de um sofá velho, colaborando para que a área se torne um ponto viciado.

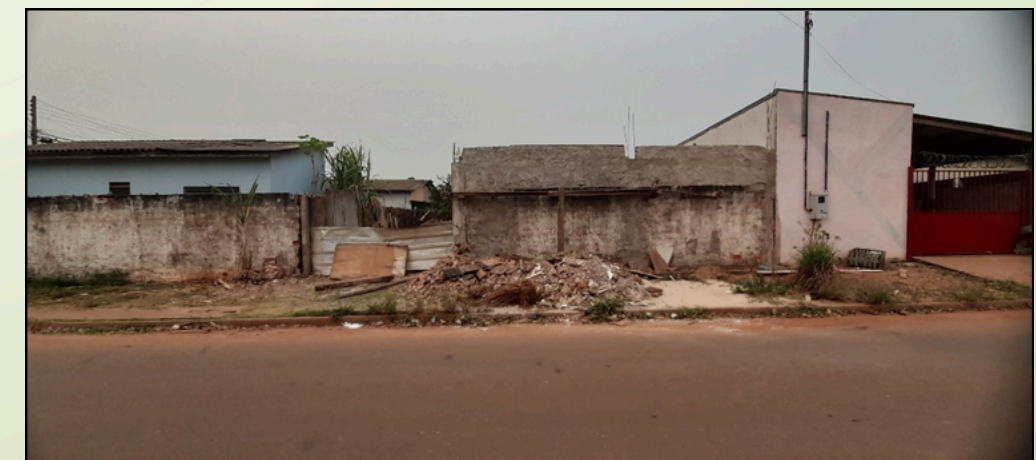
Figura 11 – Terceira obra visitada

Em relação a terceira obra visitada (Figura 11) não foi possível identificar a sua finalidade. Trata-se de uma obra com características de baixo padrão. Não havia placa de identificação da obra visível. Os resíduos da obra estavam despejados na área externa do lote, obstruindo o passeio livre e recaindo sobre a sarjeta, comprometendo também a drenagem urbana.

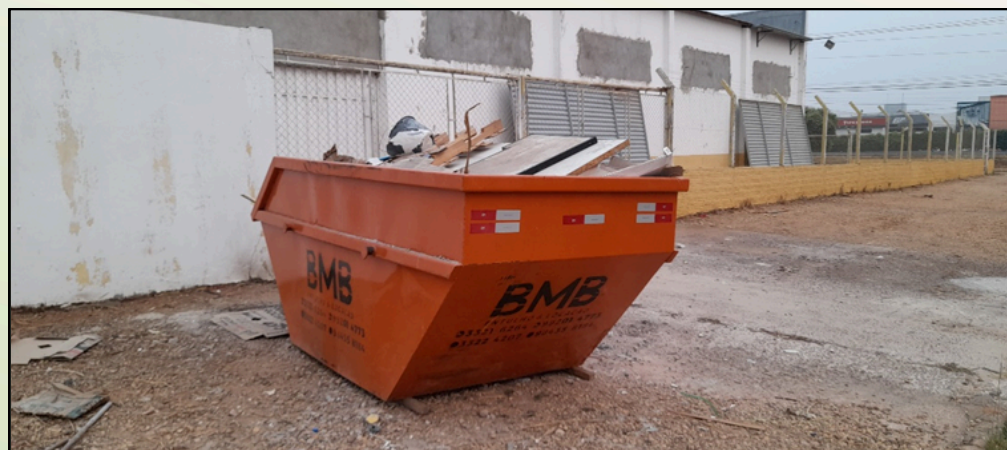
Figura 12 – Primeira caçamba observada.

A primeira caçamba observada (figura 12) estava em bom estado de conservação, porém não possuía o número da licença ambiental, nem sinalização em todas as faces, nem a informação proibitiva de resíduo domiciliar.

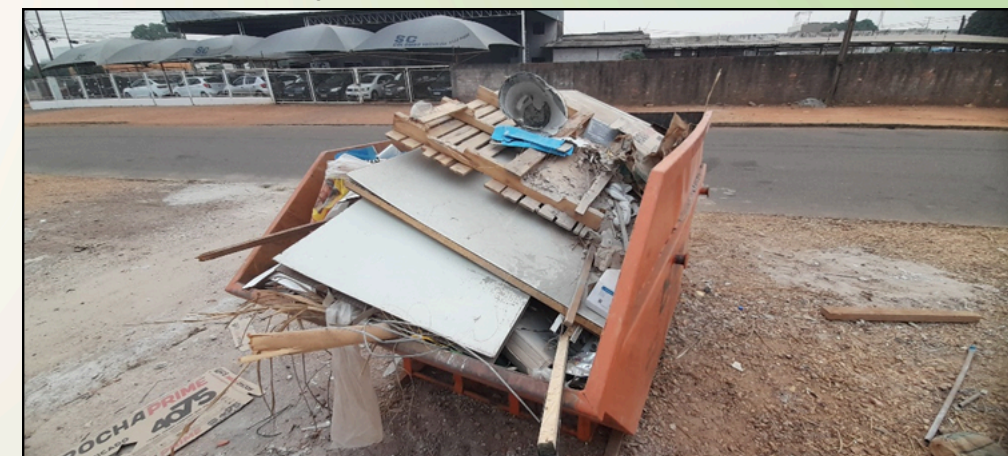
Figura 13 – Primeira caçamba observada

O Material depositado na caçamba (Figura 13) possuía uma mistura heterogênea, com a presença visível de resíduos de classe A (resto de areia, argamassa e concreto) e classe B (plástico e madeira), além de matéria orgânica (vegetação) que não se enquadram como resíduos de construção civil.

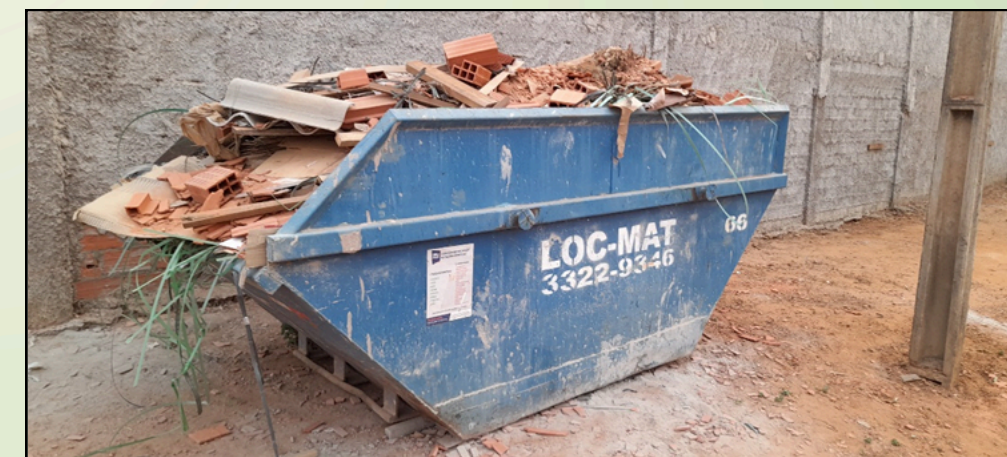
Figura 14 – Segunda caçamba observada.

A segunda caçamba observada (figura 14) estava em bom estado de conservação, porém não possuía sinalização refletiva em suas faces, nem o número da licença ambiental.

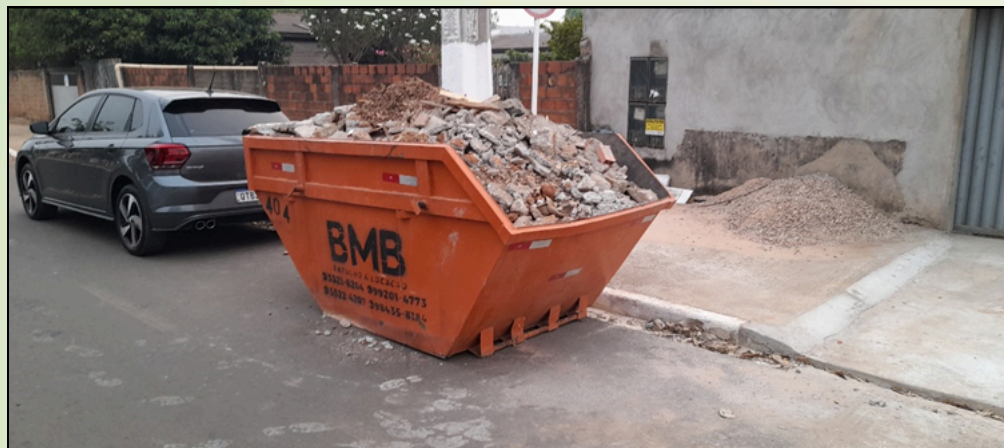
Figura 16 – Terceira caçamba observada.

A terceira caçamba observada (figura 16) pertence a mesma empresa da primeira caçamba, estava em bom estado de conservação e possuía sinalização refletiva. No entanto, não possuía o número da licença ambiental, nem a informação de proibição de lixo doméstico exigida pela norma municipal.

Da observação, foi possível identificar que na caçamba da Figura 16 os resíduos predominantes eram de classe A (tijolos cerâmicos, argamassa e concreto), havendo uma pequena parcela de resíduos de classe B (madeira). Das caçambas observadas, esta foi a única que apresentou uma amostra homogênea, indicando que houve a segregação dos resíduos na obra por parte do gerador.

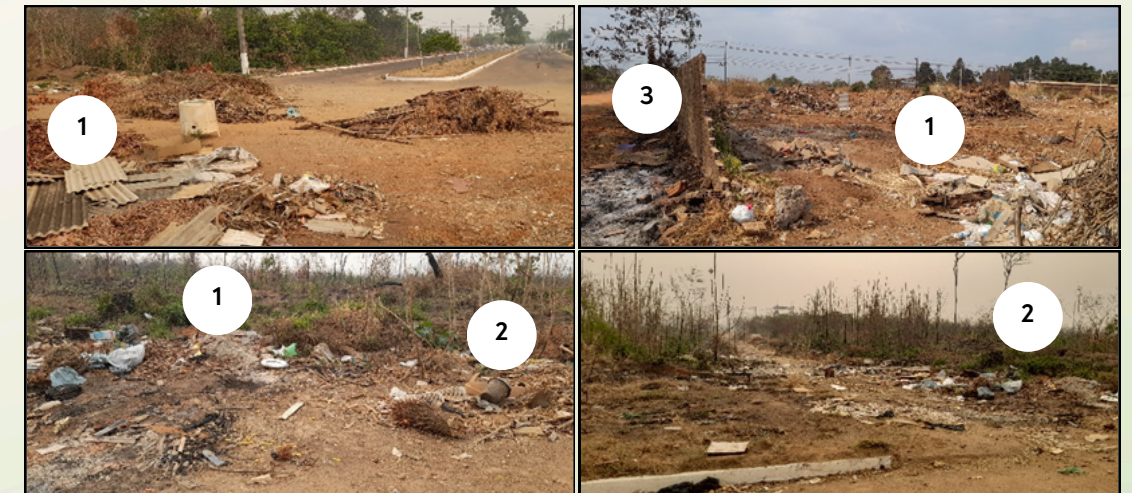
Figura 17 – Pontos viciados (área urbana).

Durante o estudo de campo, ao percorrer as vias urbanas foi possível observar diversos locais considerados “pontos viciados”. Na figura 17 é possível identificar: 1) resíduos de classe A (telhas de fibrocimento, resto de argamassa e concreto); 2) resíduos de classe B (papel, papelão e plástico); 3) vestígios da queima de resíduos. Nota-se ainda a presença de lixo doméstico espalhados em todas as áreas.

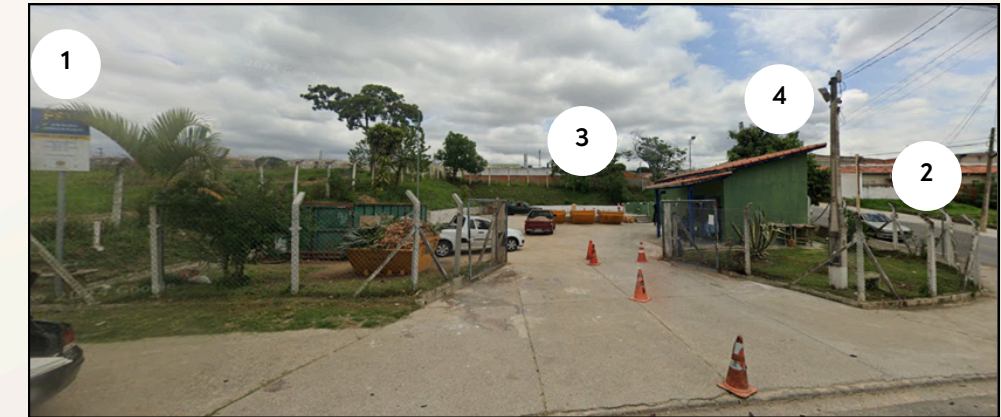
Figura 21 – PEV Pq Novo Horizonte – São José dos Campos/SP.

Na Figura 21, foram identificados os seguintes elementos: placa de identificação do PEV (1); cercamento com portão (2); platô para facilitar o descarregamento em caçambas estacionárias (3); guarita/área administrativa (4).

Foram analisados três pontos de entrega voluntários do São José dos Campos/SP, identificando o atendimento dos requisitos da NBR 15.112/2004 – “Resíduos da construção civil e resíduos volumosos – Áreas de transbordo e triagem – Diretrizes para projeto, implantação e operação”.

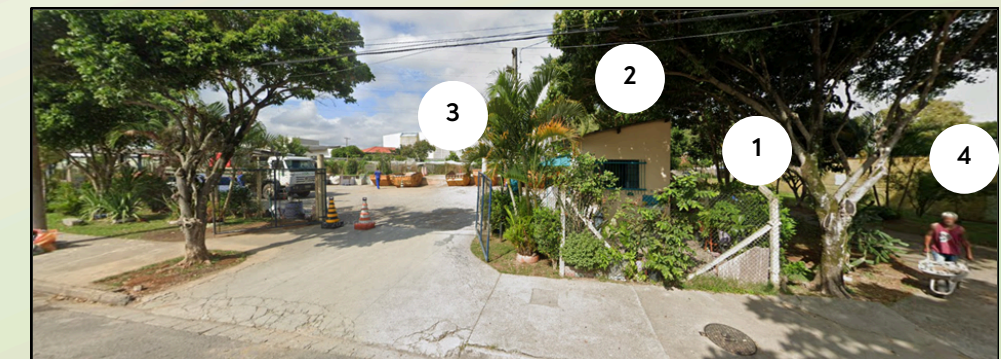
Figura 22 – PEV 31 de Março – São José dos Campos/SP.

Na Figura 22, foram identificados os seguintes elementos: cercamento com portão e vegetação (1); guarita/área administrativa (2); área de recebimento de resíduos com caçambas estacionárias (3); pequeno gerador transportando RCC para o PEV (4).

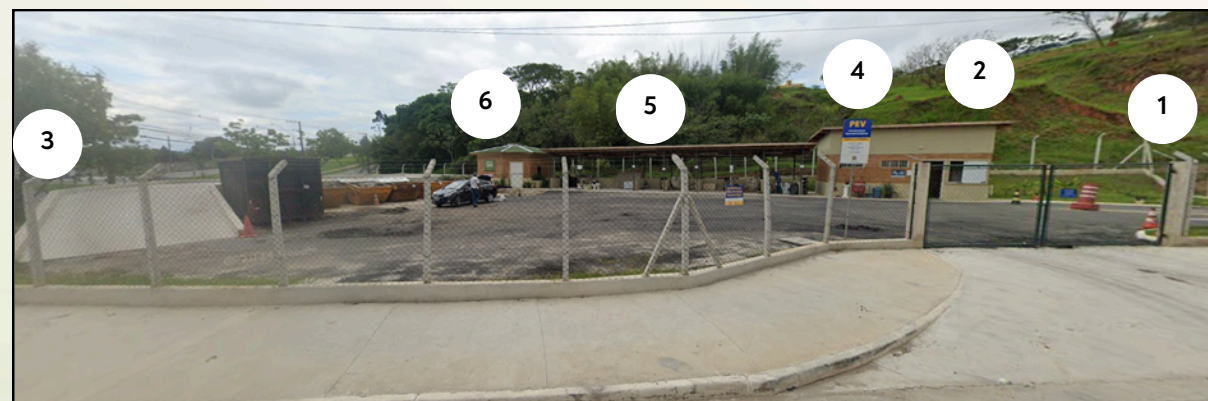
Figura 23 – PEV Jd. Pararangaba – São José dos Campos/SP.

Na Figura 23, foram identificados os seguintes elementos: cercamento com portão (1); guarita/área administrativa (2); platô de recebimento de resíduos com caçambas estacionárias (3); placa de identificação do PEV (4); baias cobertas para materiais classe B e C (5); espaço para educação ambiental (6).

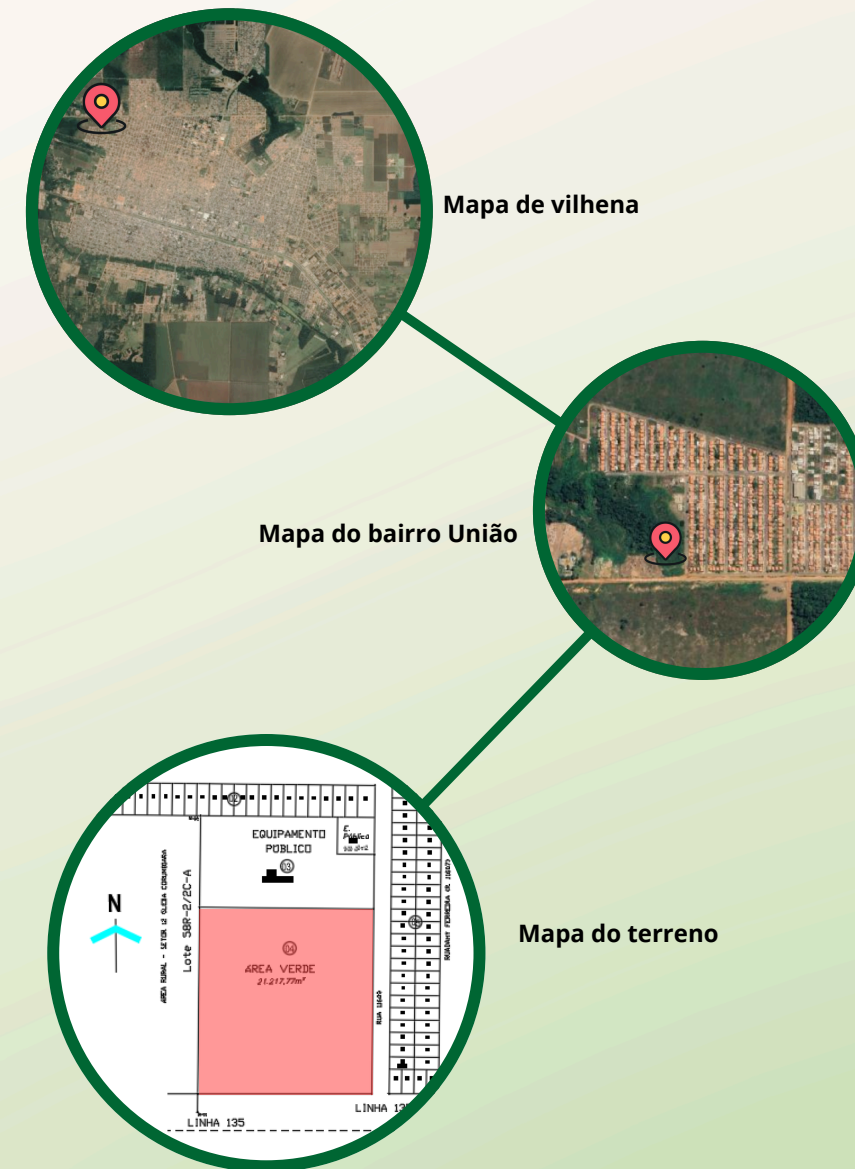
Figura 24 – Localização do terreno escolhido.

O terreno escolhido é o lote único da quadra 04 do Setor 116, Bairro Residencial União. O terreno fica ao lado do “ponto viciado” estudado no item 4.1. (Figuras 6 a 8) deste artigo, e será a etapa inicial da criação de uma rede de gestão de resíduos da construção civil, tornando-se um Ponto de Entrega Voluntário denominado “PEV1” indicado na Figura 18.

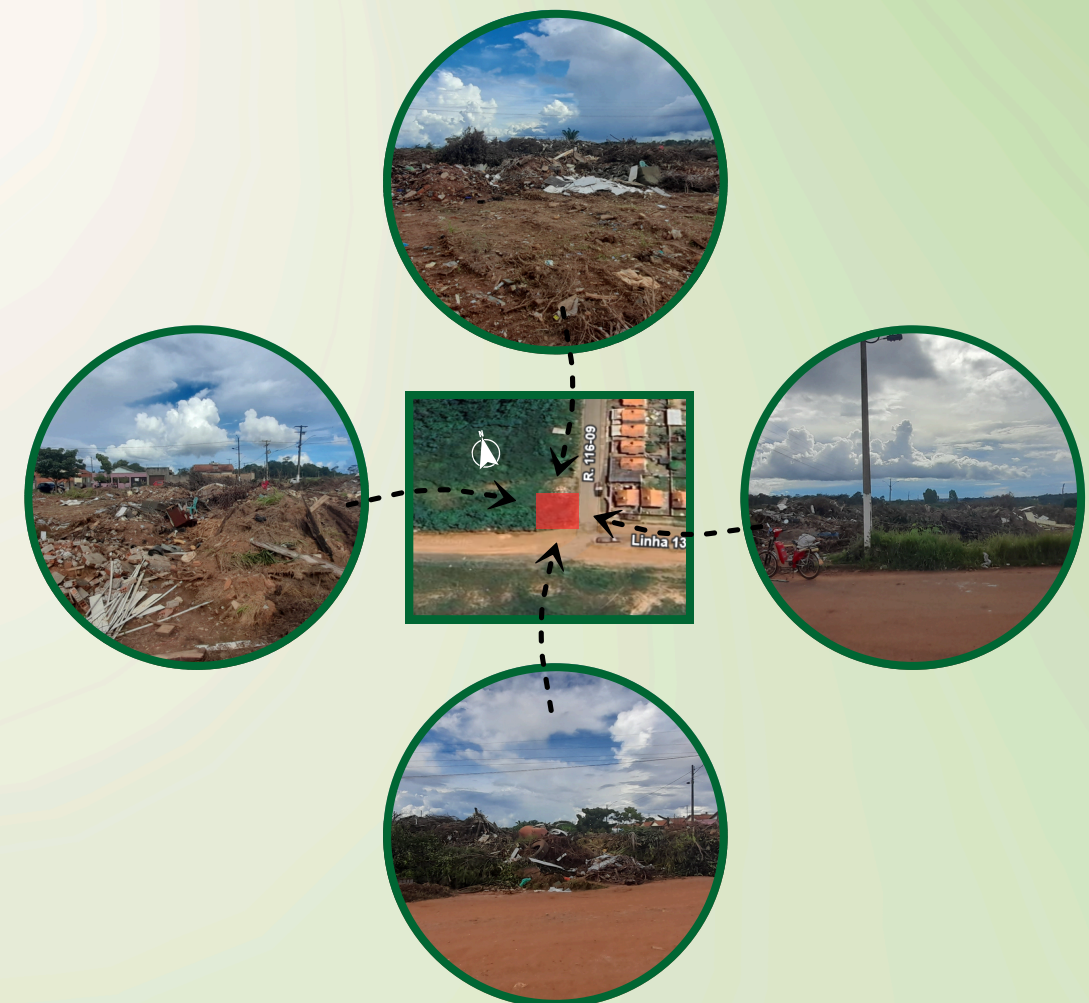
Figura 26 - Mapa de visadas do terreno.

Em visita ao local do terreno foi verificado que o “ponto viciado” estudado no Item 4.1. página 16 deste artigo (Figuras 6 a 8) avançou sobre a área verde do bairro União, estando mais próximo de residências, aumentando a preocupação em relação a saúde pública. Na figura 26 é possível verificar que o terreno escolhido está sendo utilizado como local de descarte irregular.

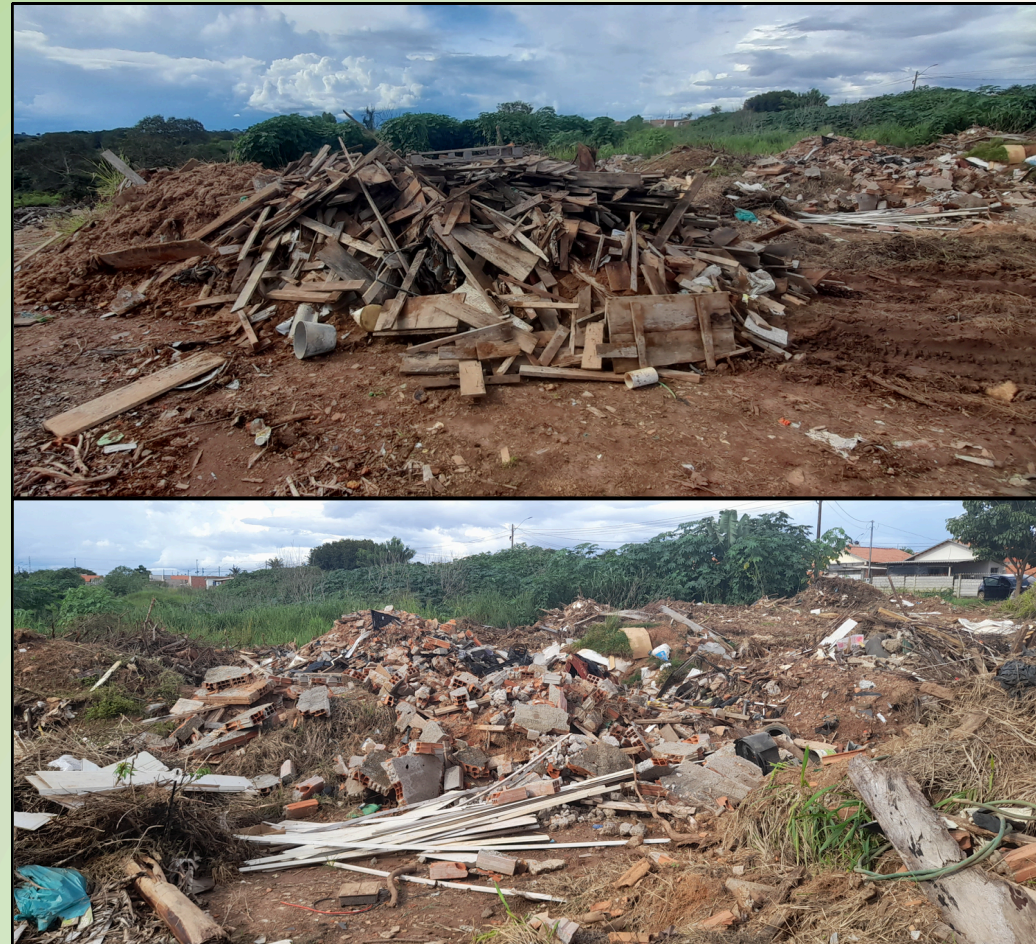
Figura 27 – Resíduos de construção no interior do terreno.

Na figura 27, foram encontradas amontoados de RCC descartados de maneira irregular em volumes que excedem a quantidade de  $0,5m^3$ , demonstrando que tanto pequenos quanto grandes geradores estão desrespeitando leis ambientais.
