**Substituição de pontes de madeira por tubos de aço corrugado na área rural de
Colorado do Oeste.**

Artigo apresentado ao curso Tecnologia em Gestão Pública do Instituto Federal de Educação, Ciência e Tecnologia de Rondônia (IFRO) - Campus Colorado do Oeste, como requisito parcial para obtenção do Título de Gestor Público.

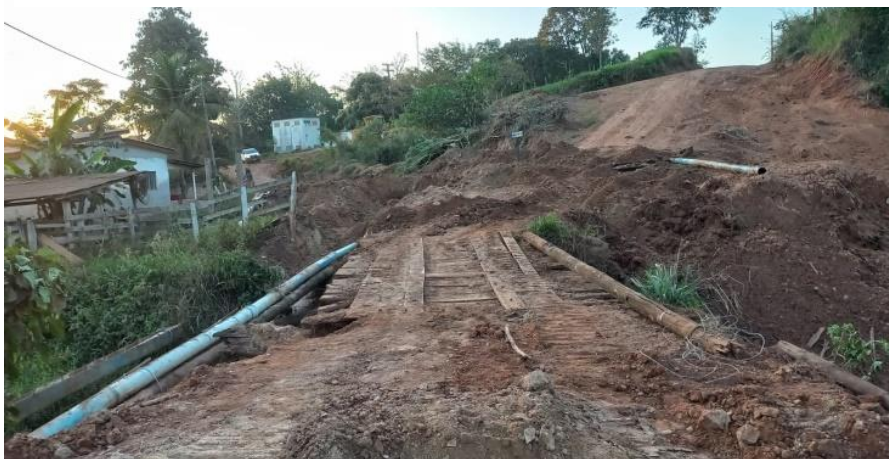
Figura 1- Ponte deteriorada

1. Estado de conservação: Avaliou-se o estado atual das pontes de madeira em cada localidade. As pontes que apresentavam deterioração significativa, comprometendo sua segurança e funcionalidade, foram selecionadas para substituição.

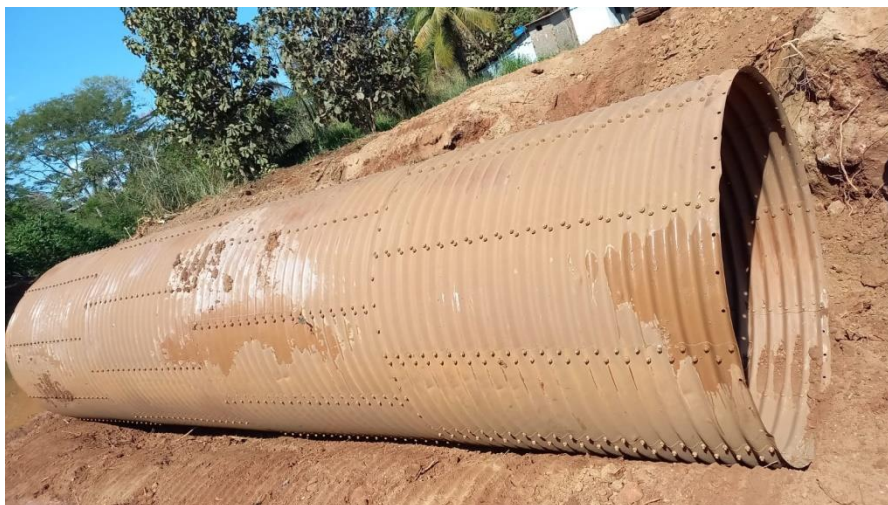
Figura 2 - Tubo de aço de 12m de comprimento sendo colocado na área previamente preparada.

A instalação dos tubos de aço foi realizada utilizando uma escavadeira hidráulica. Os tubos foram colocados nos locais previamente preparados para recebê-

los. A escavadeira foi utilizada para posicionar os tubos de forma adequada e garantir sua fixação correta.

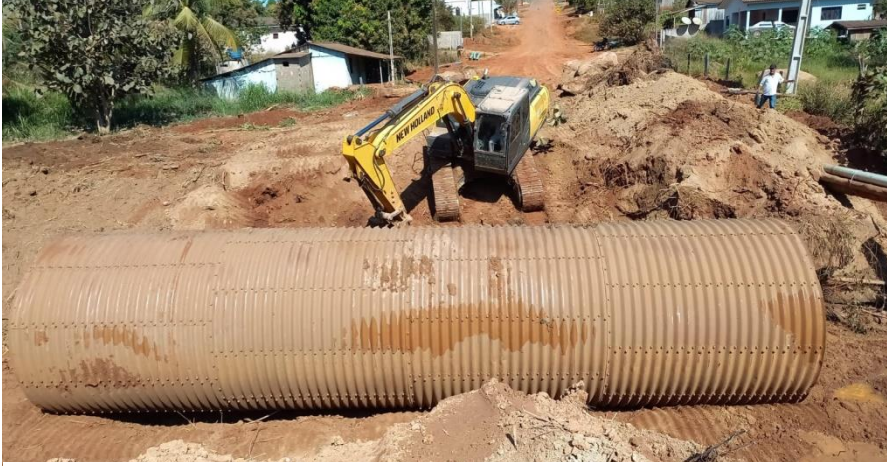
Figura 3 - Retroescavadeira fazendo os ajustes do tubo no lugar para o recebimento do aterro.

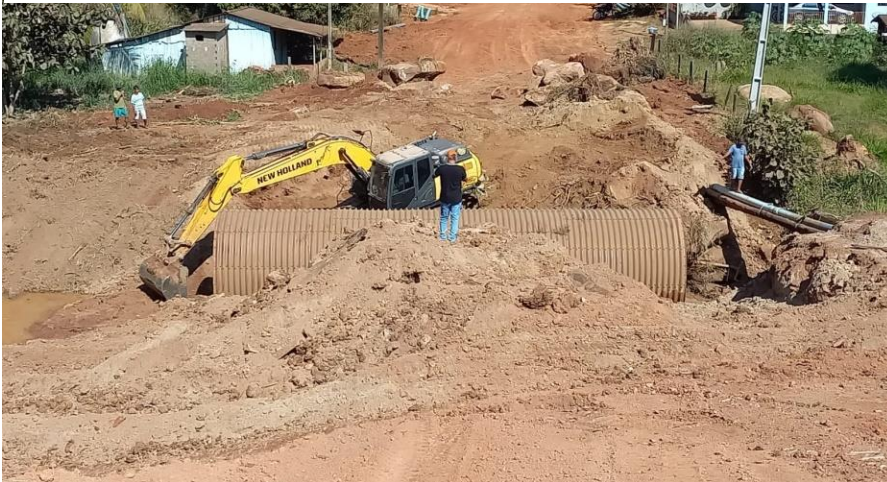
Figura 4 - Início do aterramento.

Após a instalação dos tubos, foi realizado o aterramento das estruturas. Para isso, foram utilizados caminhões, máquinas de esteira e moto niveladoras. Esses equipamentos foram empregados para nivelar o terreno ao redor dos tubos e garantir sua estabilidade e segurança.

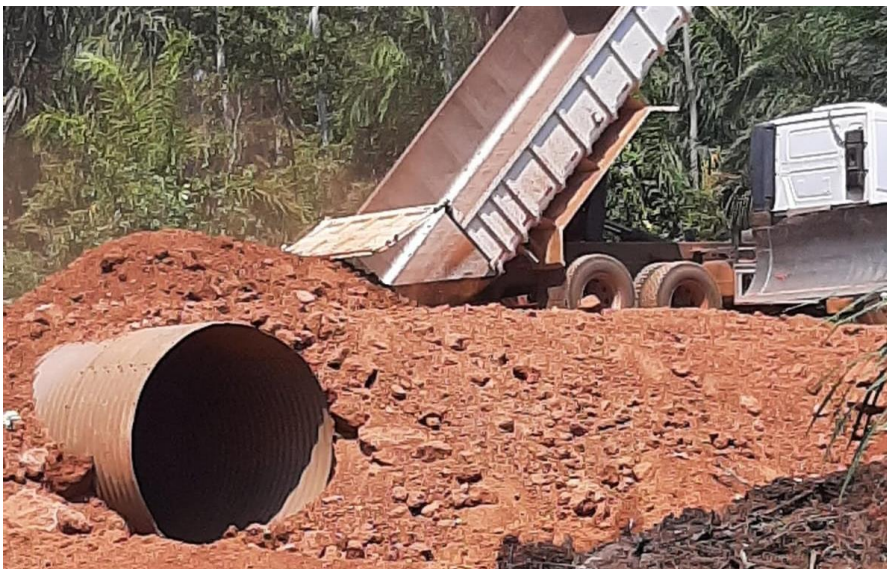
Figura 5 - Caminhões finalizando o aterramento

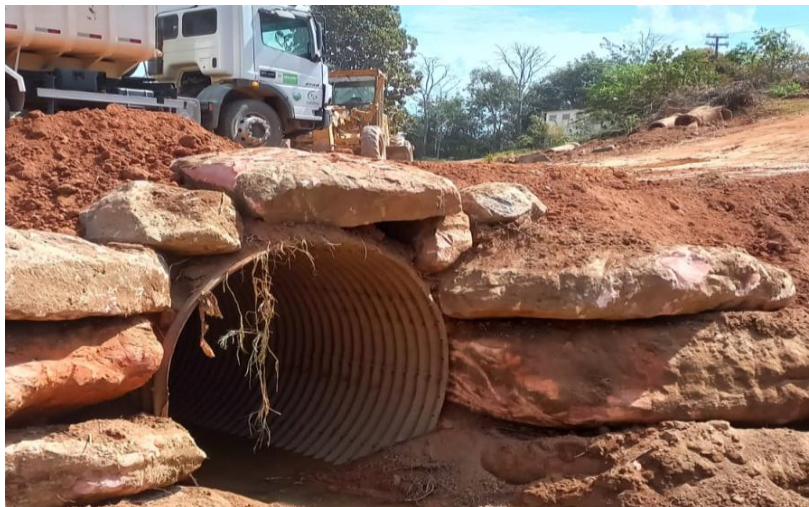
Figura 6 - Aterramento sendo finalizado
