UMA ANÁLISE E PROPOSTA DE REQUALIFICAÇÃO ARQUITETÔNICA PARA A AMAS EM VILHENA-RO

Trabalho de Conclusão de Curso entregue ao
Instituto Federal de Rondônia Ciência e
Tecnologia de Rondônia -Campus Vilhena,
para obtenção do título de Arquiteta e
Urbanista.

VILHENA
2024/1

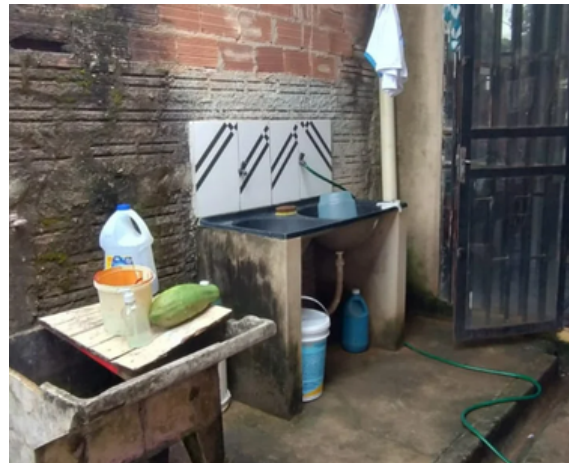
Figura 06: Lavanderia

Na (figura 06) foi observado a disposição da lavanderia, pias paredes e piso. Em seguida observou-se que os revestimentos da cozinha (figura 09) paredes com infiltrações e forro necessitando de reparos. Adiante foi observado as condições do refeitório, que esta em boa condições, porém, a questão que causa mais incômodo no ambiente é o conforto térmico devido sua orientação solar está voltada para fachada noroeste, recebendo muita insolação durante a tarde toda.

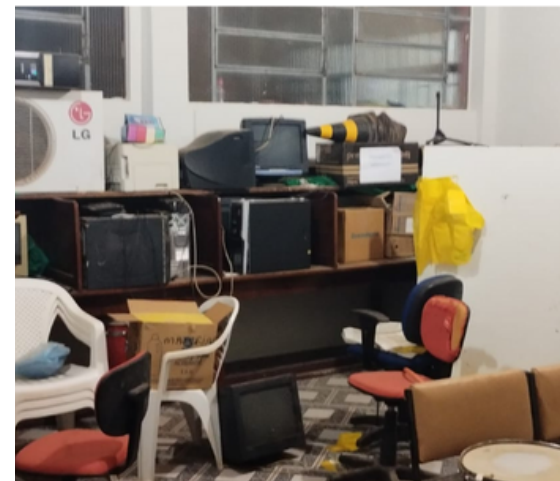
Figura 10: Brinquedoteca

Na brinquedoteca (figura 10) foi observado a disposição do mobiliário, visto que a sala esta sendo utilizada para armazenagem e depósito. Logo a seguir (figura 11) o salão é utilizado para realização de palestras e cursos, averigou-se que o forro esta em boas condições, porém, possui algumas madeiras precisando de reparos e manutenção. As demais salas identificadas na legenda como 10, 11, 12 e 13 também estão sendo utilizadas para armazenagem de materiais escolares como mesas, cadeiras, equipamentos de ventilação e livros.

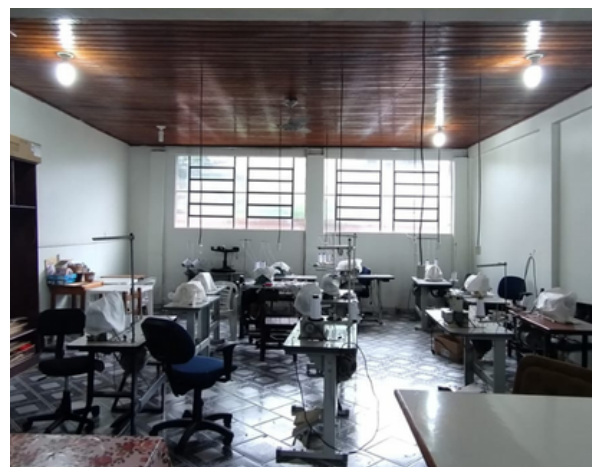
Figura 13: Ateliê costura

Já na imagem abaixo esta disposto o ateliê de costura (figura 13) onde são confeccionados os enxovais para as gestantes, observou-se que as costureiras voluntárias, não possuem um local apropriado para guardar os materiais confeccionados, necessitando de armários para armazenagem dos materiais e mesas de apoio.

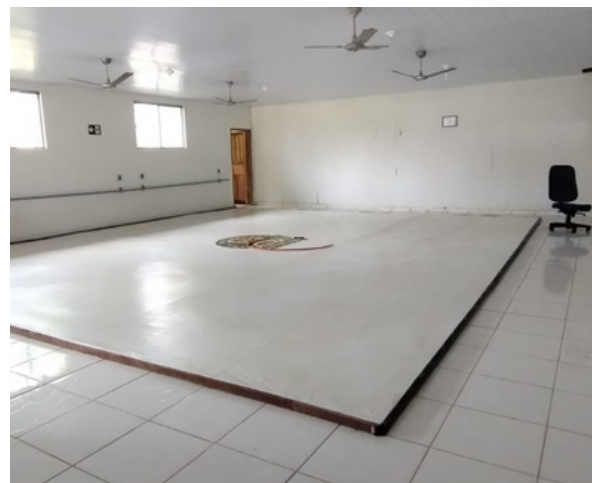
Figura 14: Sala Jiu-Jitsu

A sala de Jiu-Jitsu (figura 14) no qual é ofertado aulas para crianças autista, foi observado que a sala precisa de alguns reparos no forro, piso, paredes e nos equipamentos utilizados para realização das atividades. Nos demais ambientes citados na planta como 15 está um pequeno depósito de materiais esportivos, no 18 e 19 são os acessos aos sanitários masculino e feminino.

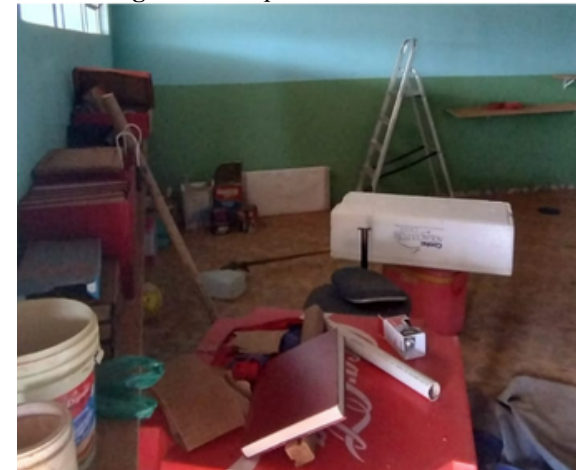
Figura 16: Depósito de materiais

Na Planta Layout do bloco 2, (figura 16) pode-se observar que a sala está sendo utilizada para depósito de materiais de construção algumas tintas e livros observou que necessita de alguns reparos no forro e nas esquadrias.

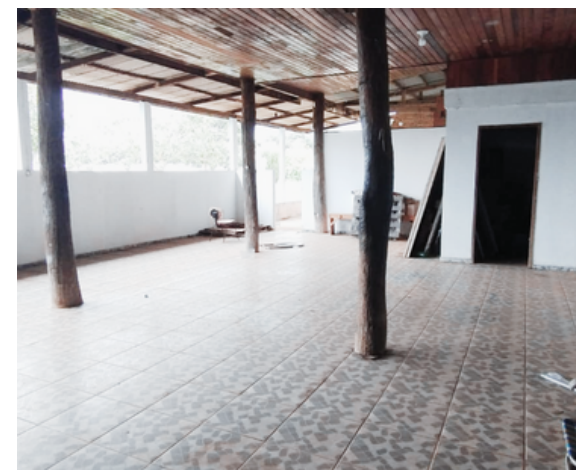
Figura 17: Área de convivência

Adiante observou-se a área de convivência (figura 17) onde foi notado que o forro e sua estrutura estão expostos, com necessidade de manutenção.

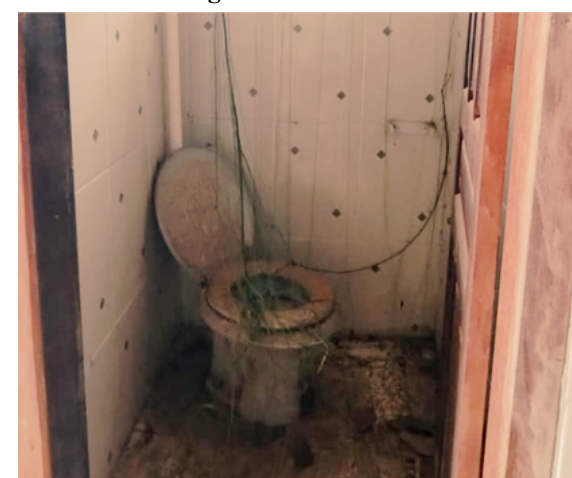
Figura 18: Sanitário

Em seguida, (figura 18) temos a imagem de um dos sanitários ao qual esta inutilizado devido a falta de manutenção.

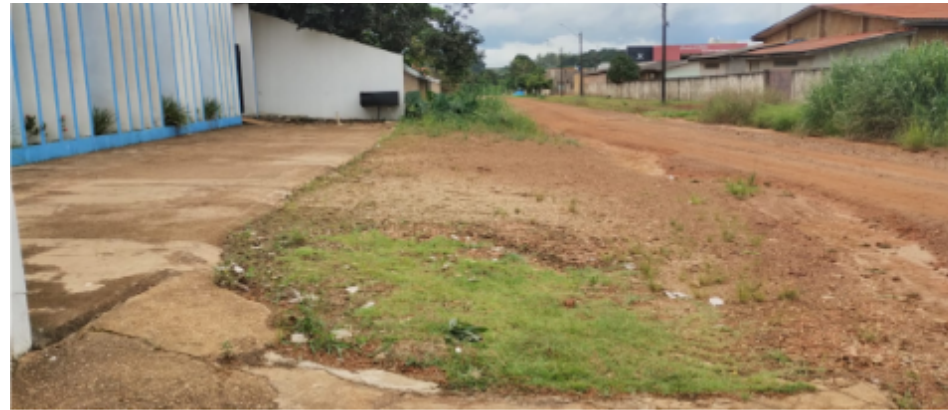
Figura 20: Entorno AMAS

Na (figura 20) o terreno é caracterizado por um declive juntamente com as condições topográficas acidentadas, devido à erosão causada pelas águas das chuvas sem tratamento adequado.

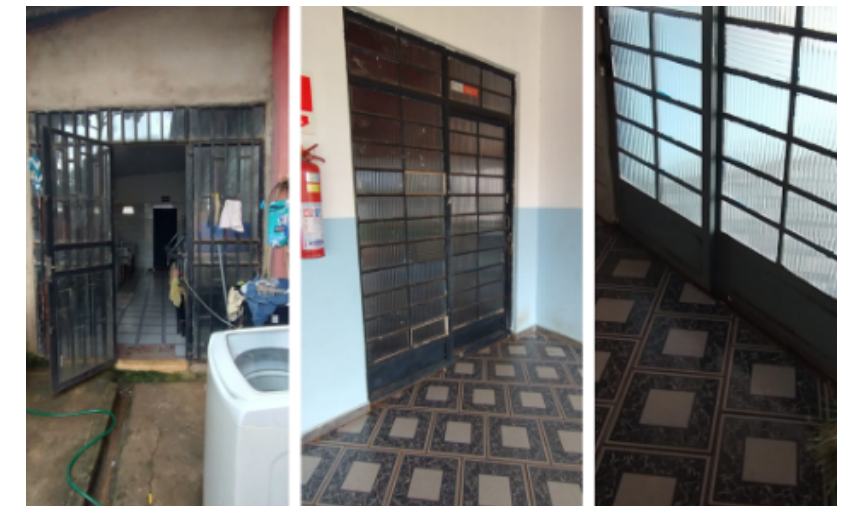
Figura 24: Porta área de serviço e porta externa refeitório

As esquadrias se apresentam em dois modelos: em metal e vidro e outras em madeira. Apresentam corrosão e ferrugem (figura 24) devido a falta de manutenção e verificou-se que algumas estão mal dimensionadas.

As janelas são de vidro basculante, em sua maioria com duas sessões e outras com uma, necessitando de manutenção devido a algumas vidraças estarem quebradas.

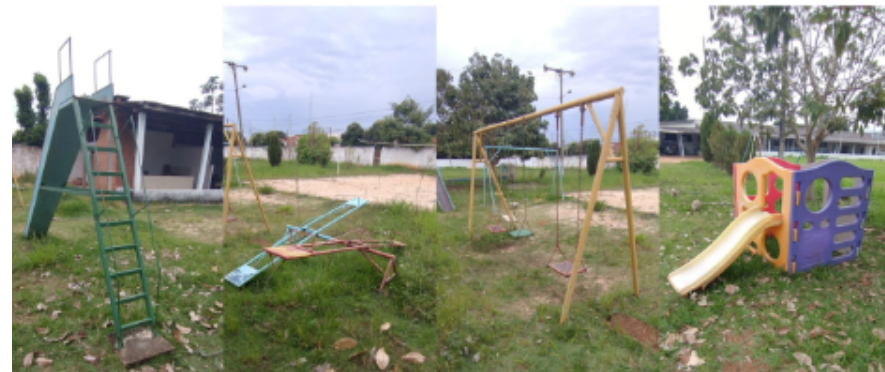
Figura 27: Parque infantil

Na área de lazer consta um espaço amplo, com campo de futebol, quadra de vôlei e parque infantil disponível, entretanto não está em boas condições de uso, já que se apresenta desgastado devido às ações do tempo.
