# *Casa Abrigo Para Mulheres em Situação de Violência:*

Estudo e Proposta Para a Cidade de Vilhena-RO

Trabalho de Conclusão de Curso entregue  
ao Instituto Federal de Educação Ciência e  
Tecnologia de Rondônia – *Campus*  
Vilhena, para obtenção do título de  
Arquiteta e Urbanista.

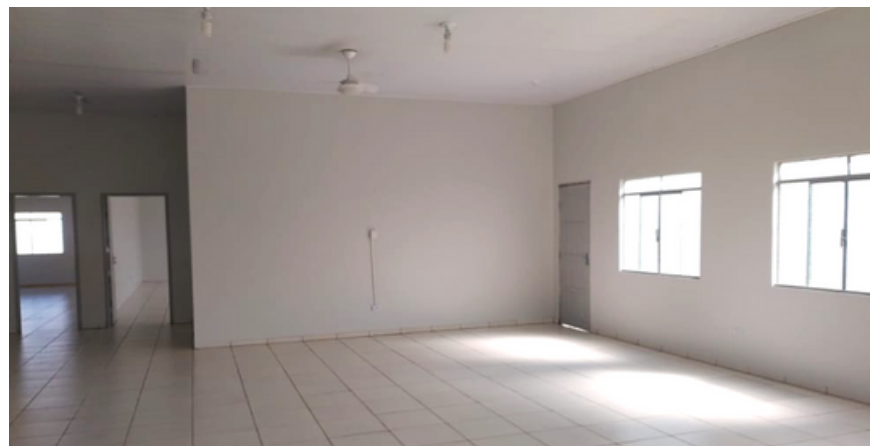
**Figura 01** - Imagem interna casa abrigo para mulheres, Vilhena RO

A Figura 01 é uma foto tirada logo após a reforma, então não é possível analisar como está o interior, no que diz respeito aos móveis e decoração, mas acredita-se ser este o ambiente destinado à sala de estar. Na figura 02 mostra a parte externa da casa, na qual podemos identificar que o terreno é gramado e para segurança foi utilizado grades nas janelas.

De acordo com as informações levantadas junto ao CAM, o abrigo é constituído pelos seguintes cômodos: uma sala grande, que é dividida em dois ambientes, em um onde ocorre as refeições e outro é uma sala de estar. Além disso, também há dois quartos compartilhados, um ambiente previsto para ser uma brinquedoteca que no momento está desativado, além de um banheiro coletivo, lavanderia, cozinha despensa e um escritório, onde ocorrem os atendimentos psicológicos.

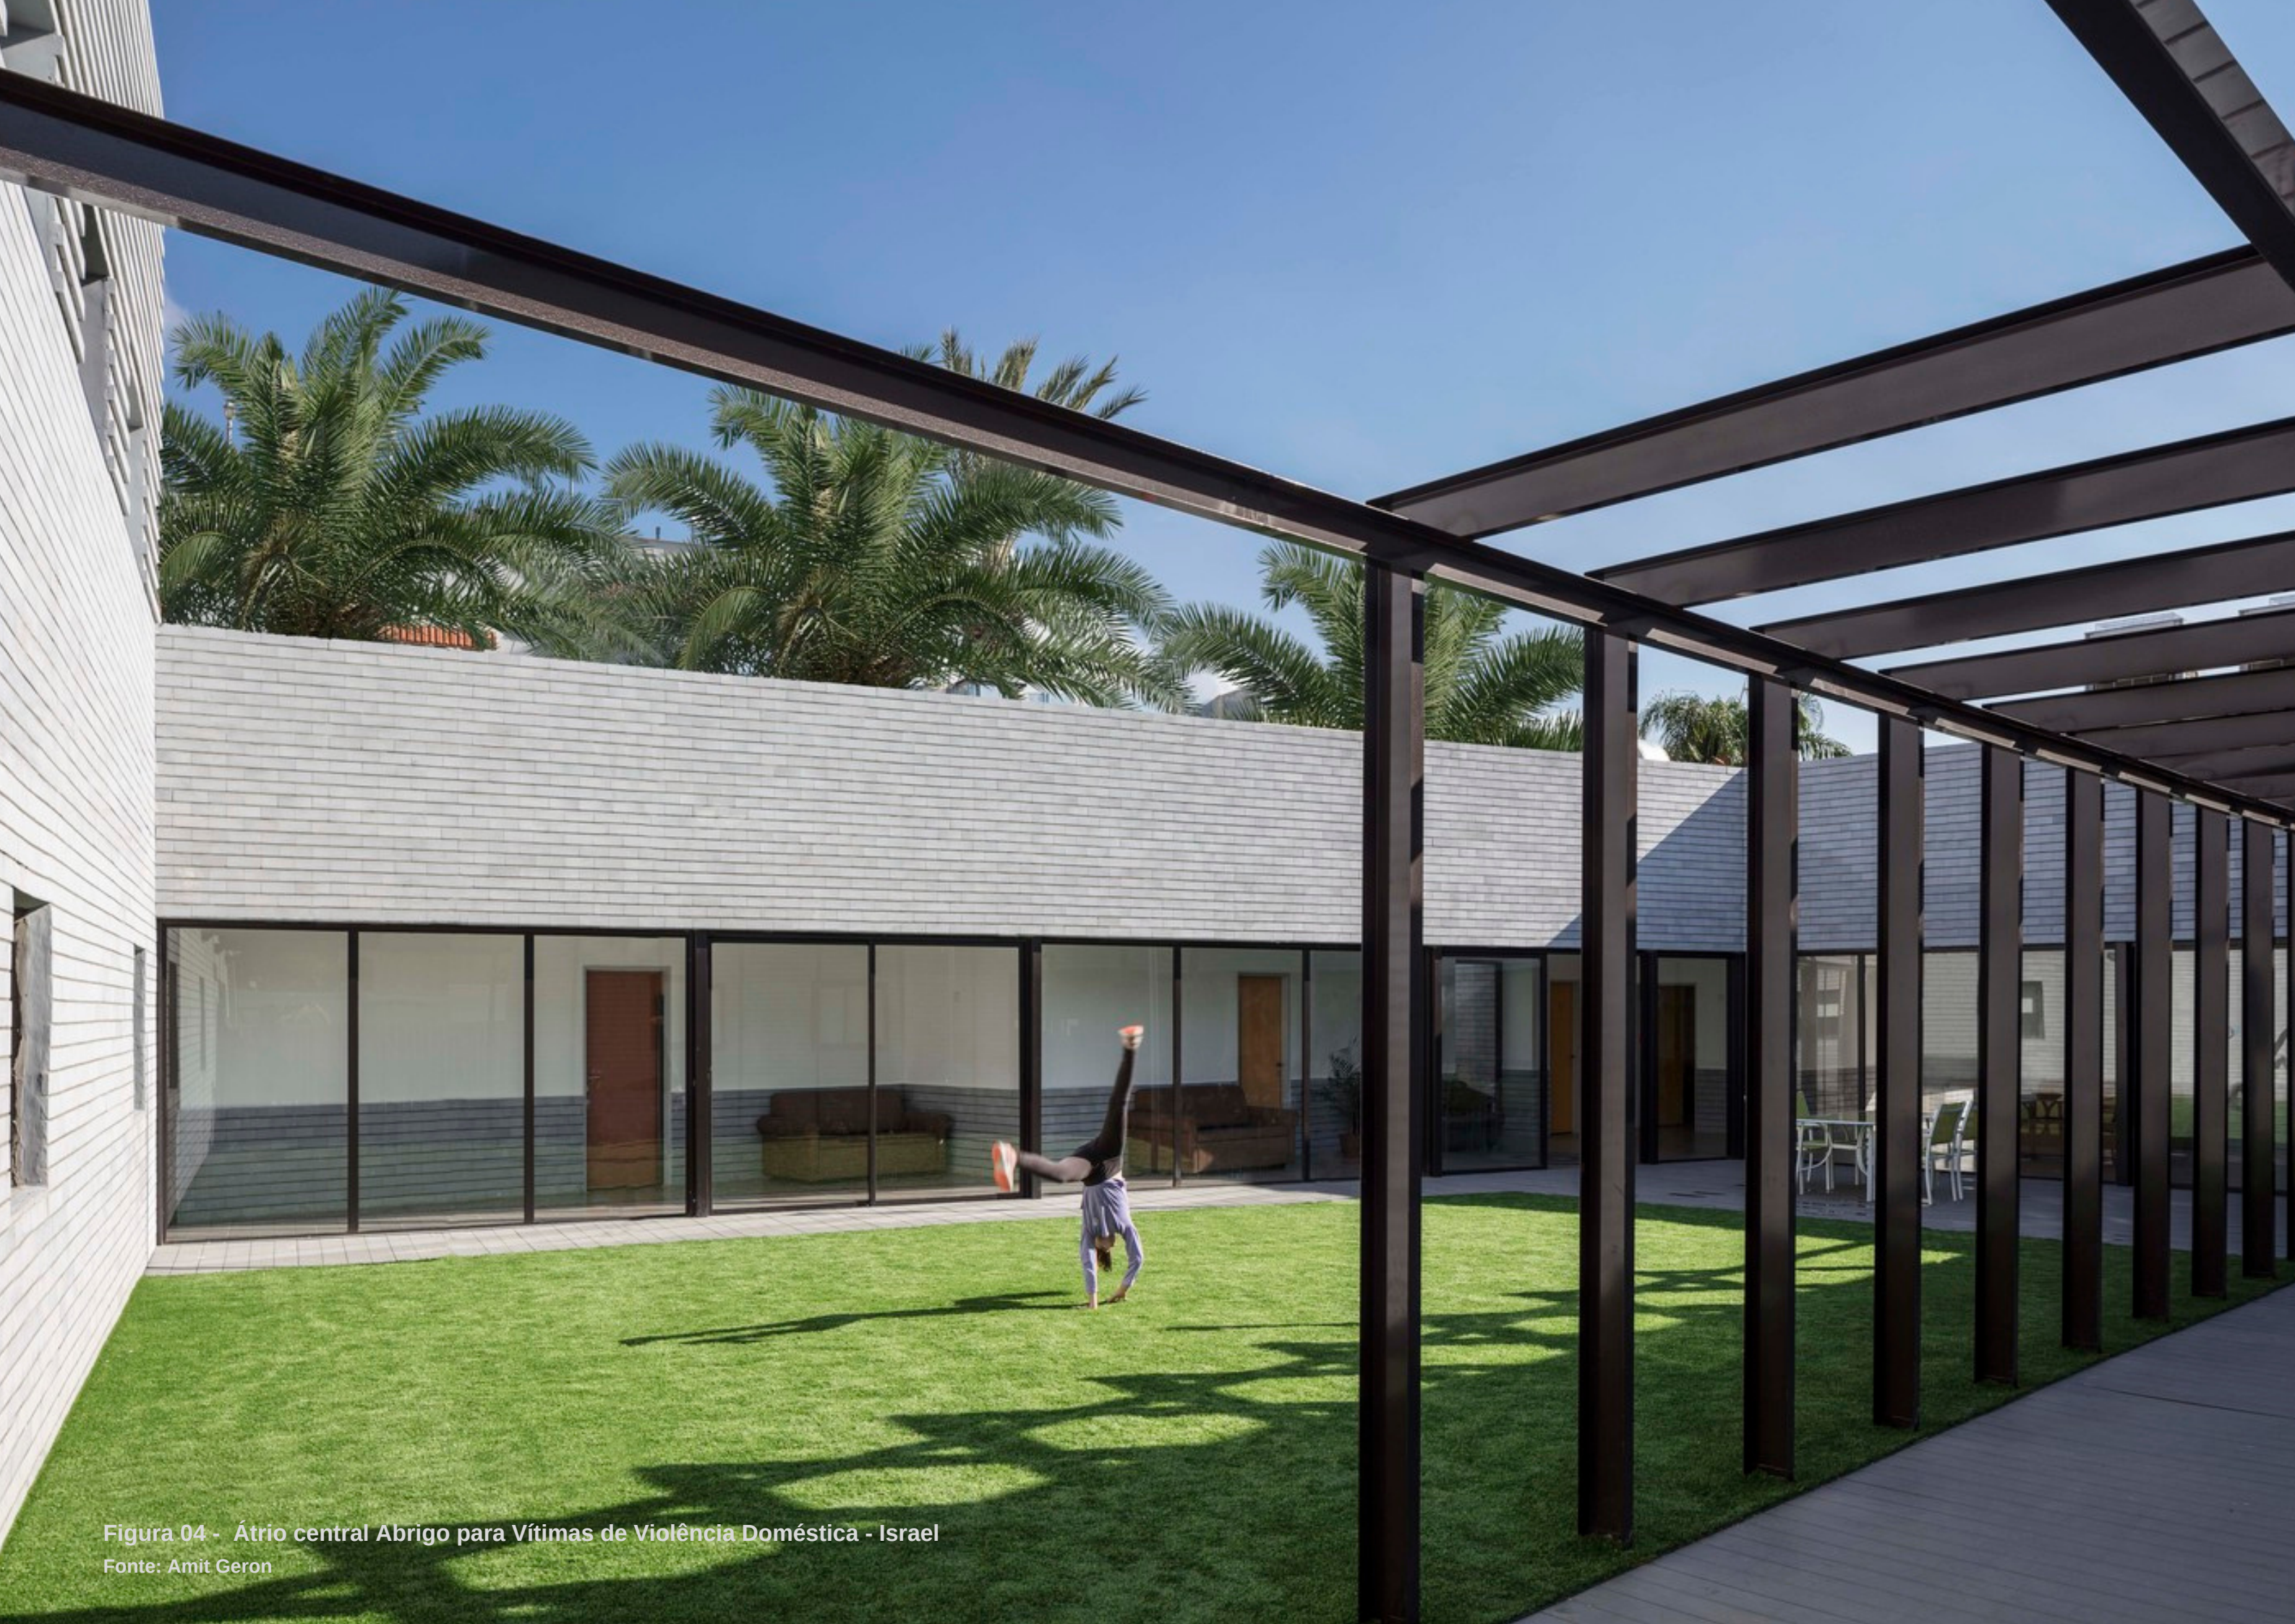
Figura 04 - Átrio central Abrigo para Vítimas de Violência Doméstica - Israel

Como pode-se analisar, na figura 04 e 05, a área verde central é o ponto principal do projeto, pois as mulheres possuem uma visão do ambiente ao mesmo tempo que tem seu espaço delimitado. O corredor que circunda o átrio, dá acesso às outras moradoras do abrigo, criando assim uma conexão, das crianças, mulheres e funcionários.

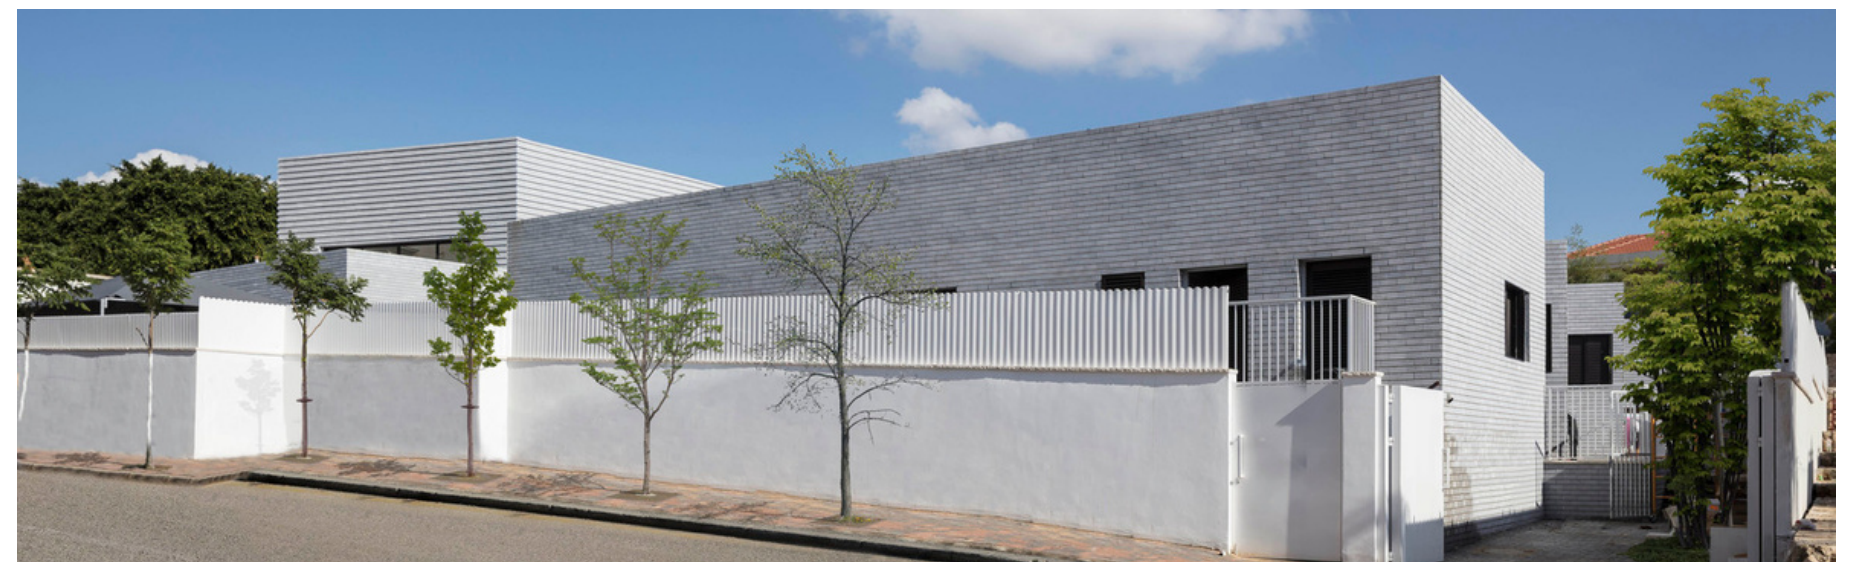
Figura 06- Fachada Abrigo para Vítimas de Violência Doméstica - Israel

Outro ponto importante do projeto analisado, segundo Amos Goldreich Architecture e Jacobs Yaniv Architects (2018), é a disposição da forma na qual foi feita a fachada (figura 06), onde a externa é mais discreta, somente com aberturas para ventilação e a interna (figura 04) possui mais elementos e aberturas que dão acesso a um átrio central para convivência.

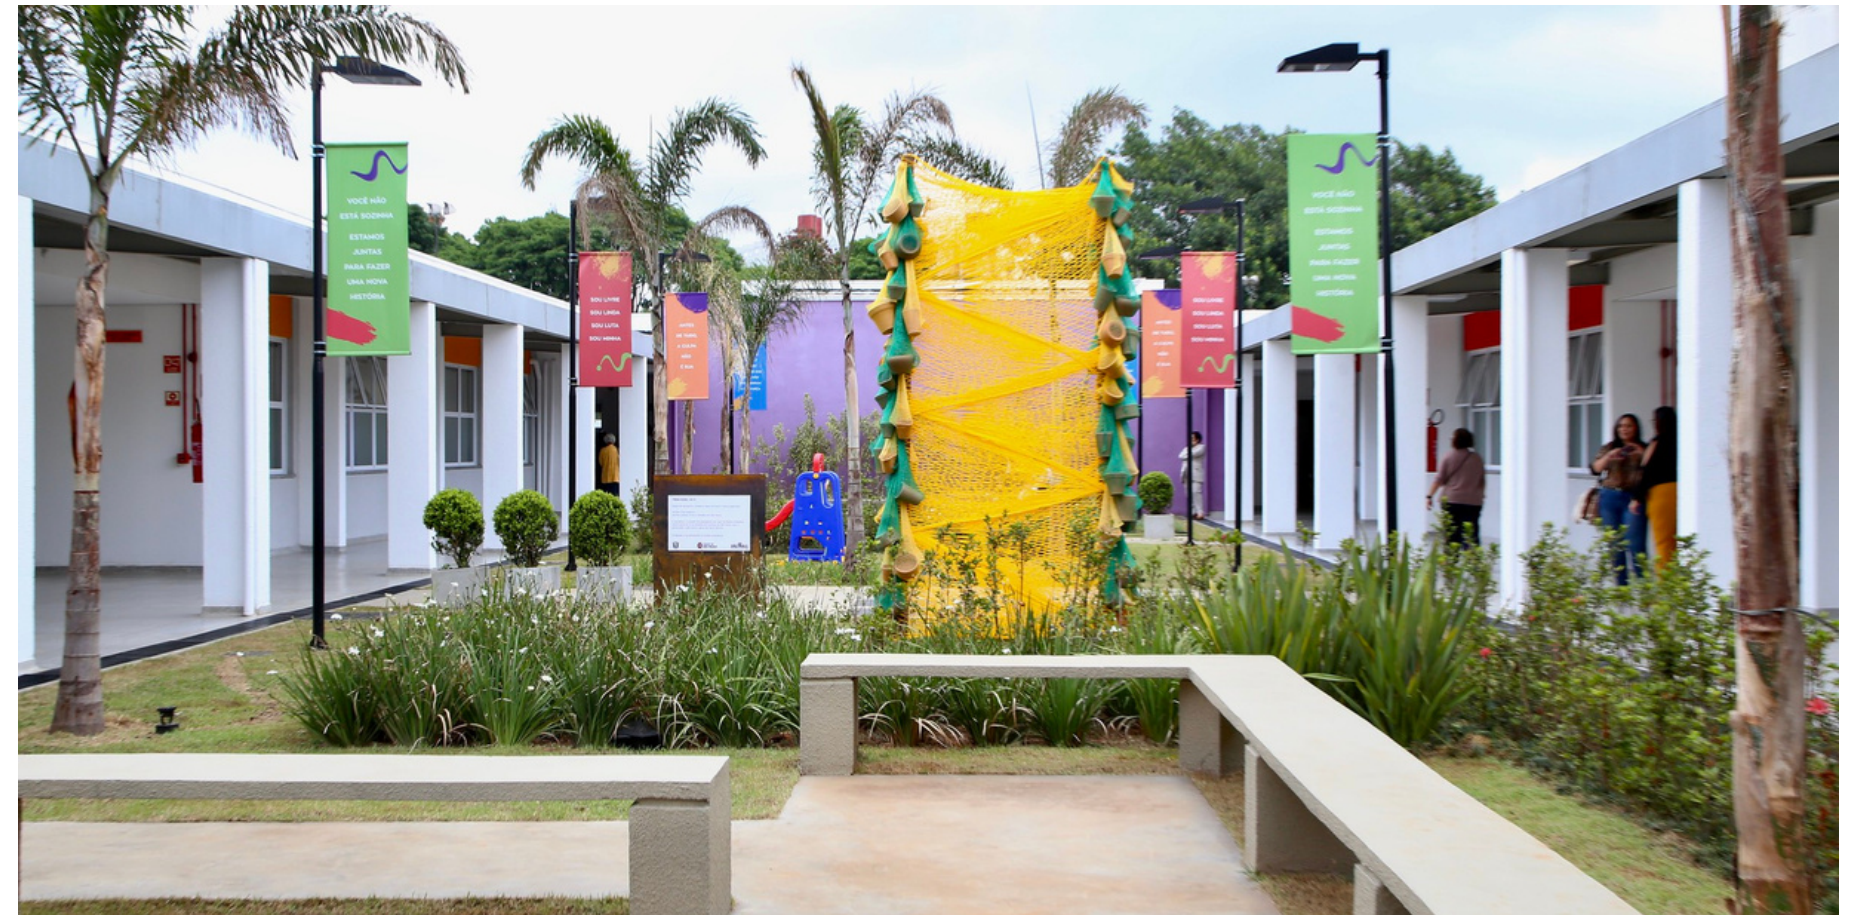
Figura 09 - Átrio central casa da mulher brasileira

Sua estrutura consiste em juntar, em um único local, todos os serviços necessários para atendimento e apoio da mulher em situação de violência, sendo eles: o abrigo temporário, tribunal de justiça, DEAM, atendimento psicossocial, coordenação da casa, defensoria, ministério público e área verde, como é apresentado na Figura 09.

Através da figura 09 observa-se também a disposição dos serviços, sendo a DEAM e o atendimento psicológico os primeiros serviços ofertados quando se acessa a edificação, funcionando como uma divisão para o restante das instituições, principalmente o abrigo temporário, que serve como estadia emergencial para vítimas de violência, entre outras.

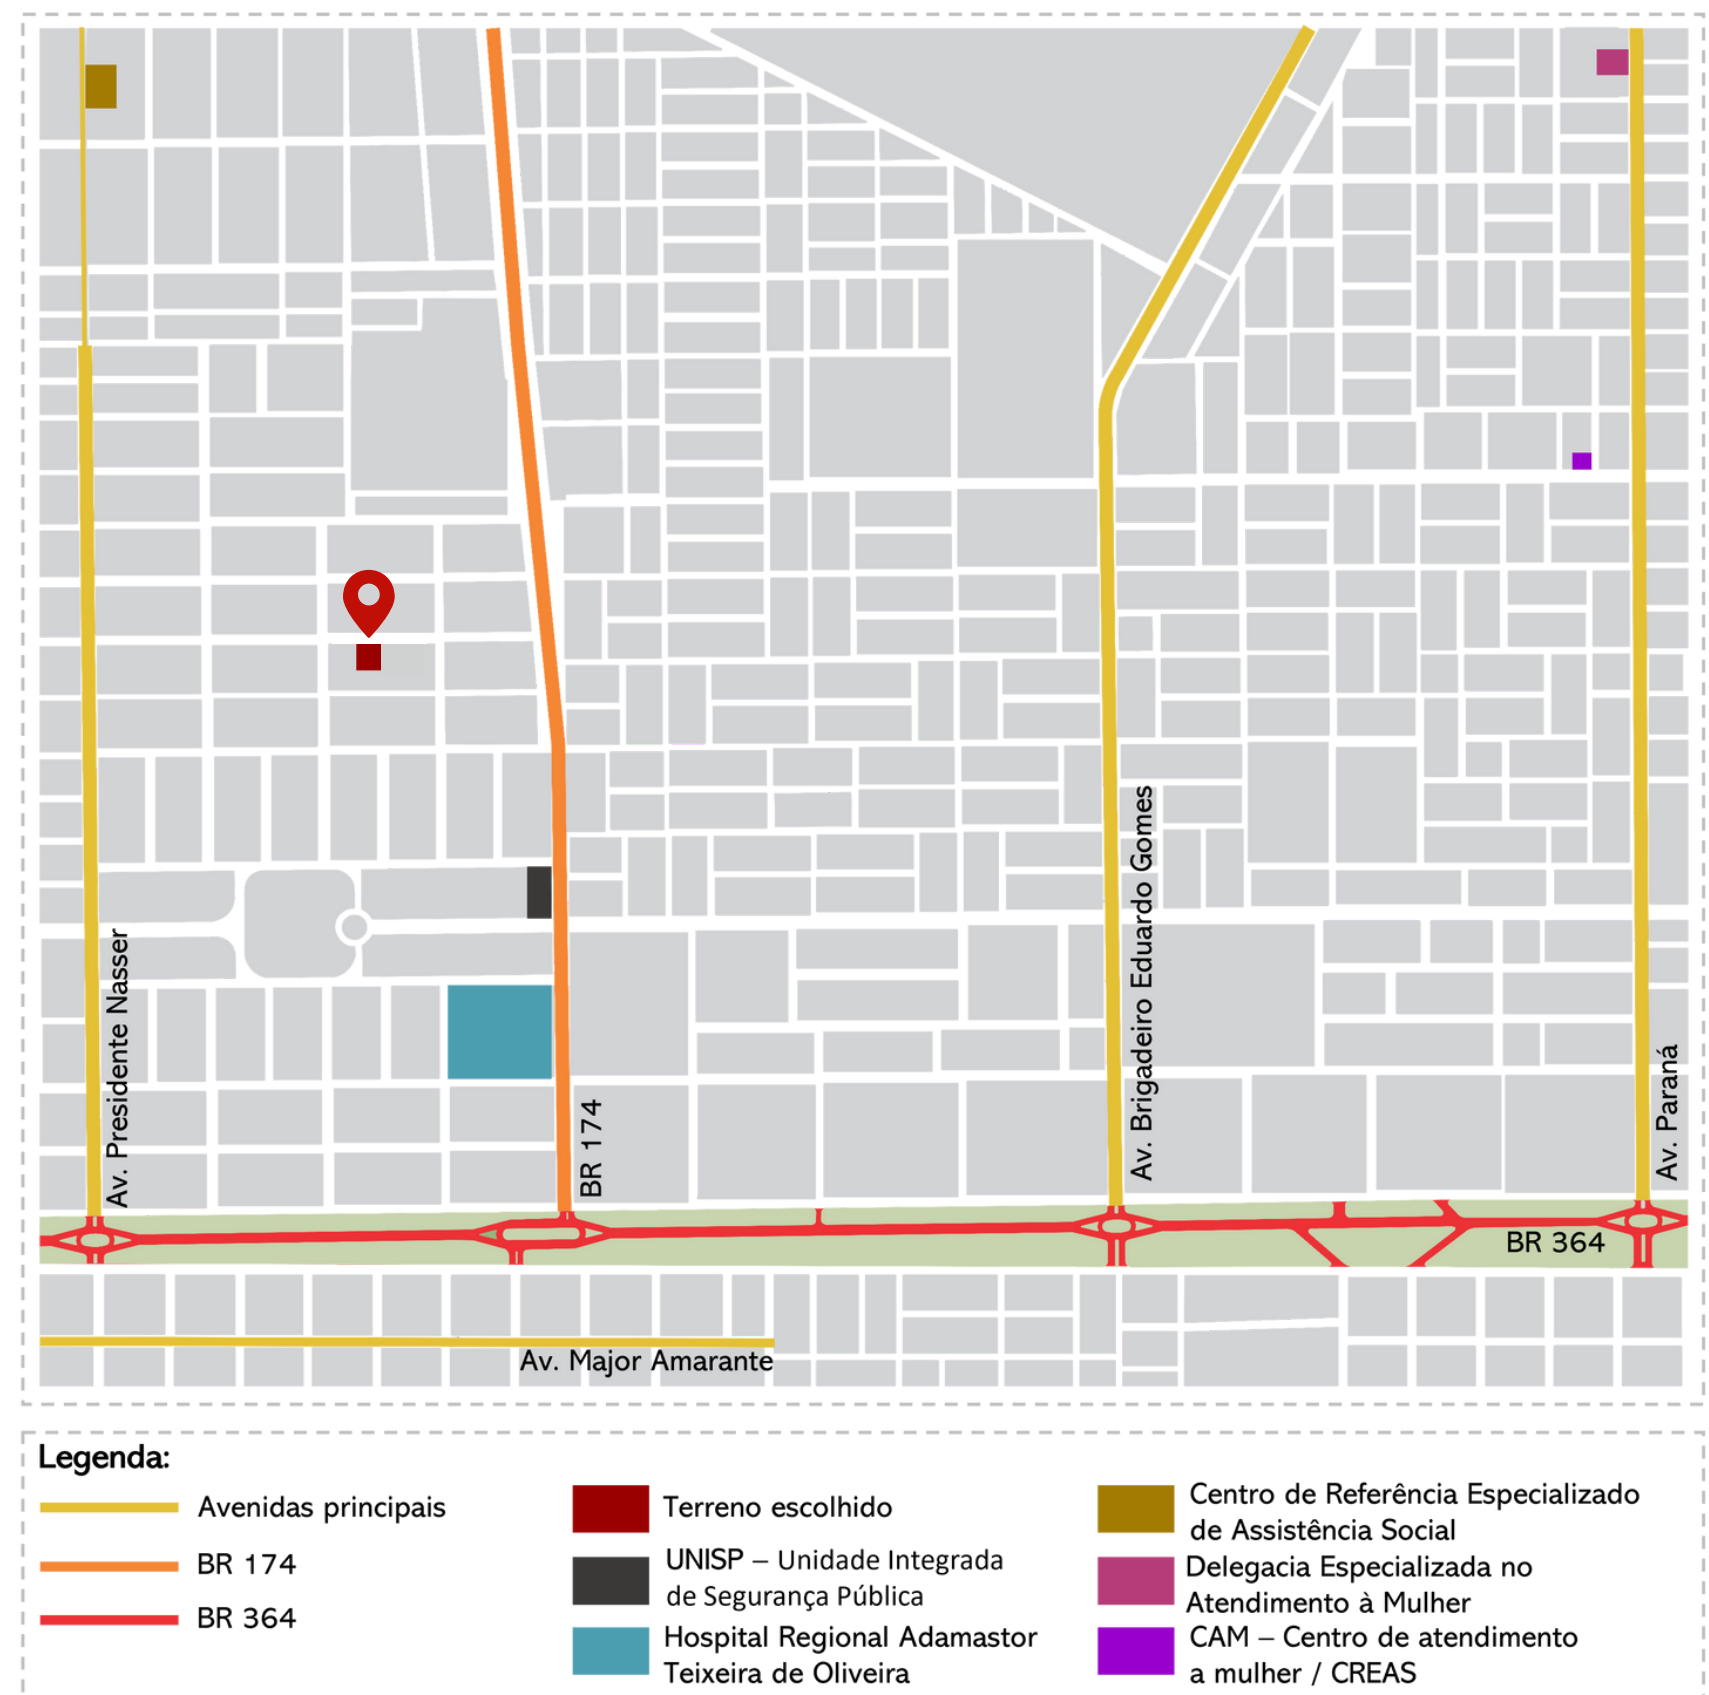
Figura 11 - Localização do terreno e análise do entorno

Por se tratar de um terreno particular, faz-se necessário a compra pelo município, o que poderá contribuir para a diminuição de vazios urbanos, considerando um bairro já consolidado, mas que ainda possui muitos terrenos vazios.

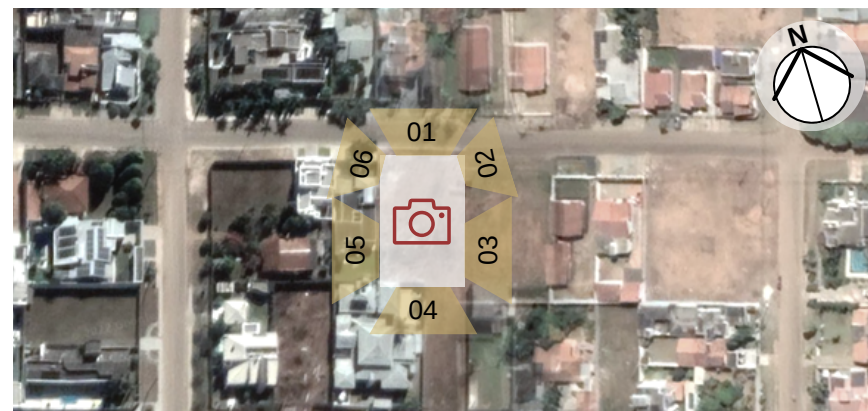
Figura 12 - Mapa relatório fotográfico

Para análise das edificações e vegetações próximas ao terreno foi realizado um estudo fotográfico (Figuras 13 a 19). No mapa da Figura 12 é demonstrado a posição de cada foto. Através das fotografias observou-se que o entorno é bem arborizado, com algumas espécies predominantes, como palmeiras rabo de raposa, mangueiras, oiti e pinheiros ornamentais. Além da arborização é possível identificar uma predominância de residências unifamiliares, com telhado aparente e de baixo gabarito, com no máximo dois pavimentos.

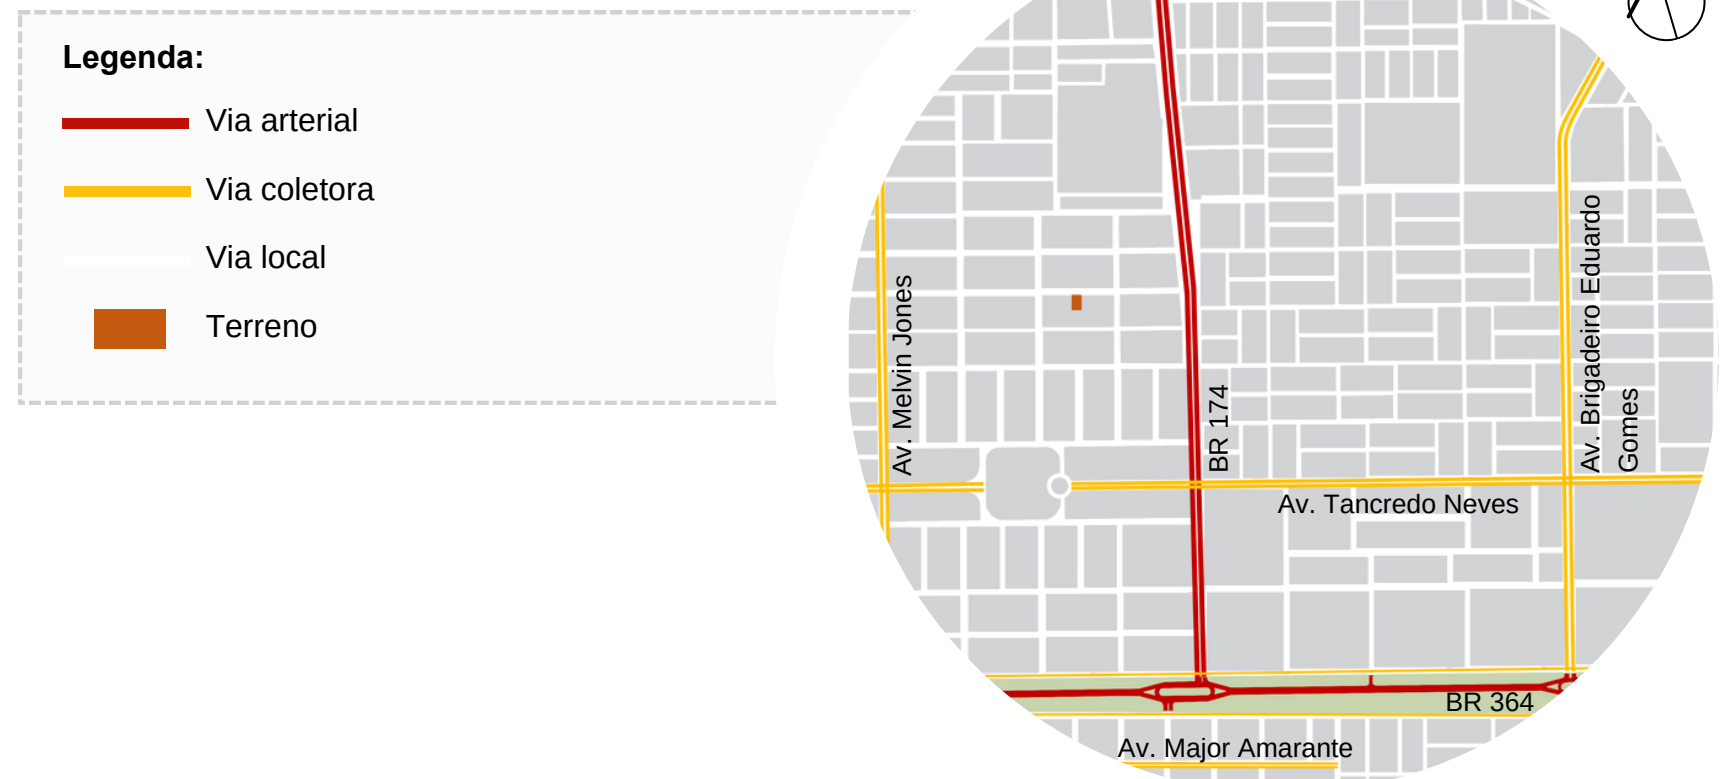
Figura 21 - Hierarquia das vias

A análise das vias (figura 21), além do bairro Jardim das Oliveiras onde se localiza o terreno, também abrange os bairros residenciais Jardim América e Jardim Eldorado. Assim, notou-se que a maioria das vias são locais, de pouco movimento, esse foi um dos pontos principais pela escolha do terreno nessa localização. No entanto, possui duas vias arteriais próximas, as BR's 364 e 174, principais rodovias da cidade, ambas possuem grande fluxo de automóveis de pequeno e grande porte. Apesar de serem vias com grande movimento, gerando aumento de tráfego próximo ao terreno, as mesmas, junto as coletoras (Av. Melvin Jones e Av. Tancredo Neves) contribuem para que as ruas locais sejam pouco movimentadas, além de facilitar o acesso ao abrigo em caso de emergência, o que é de grande importância levando em consideração seu uso.

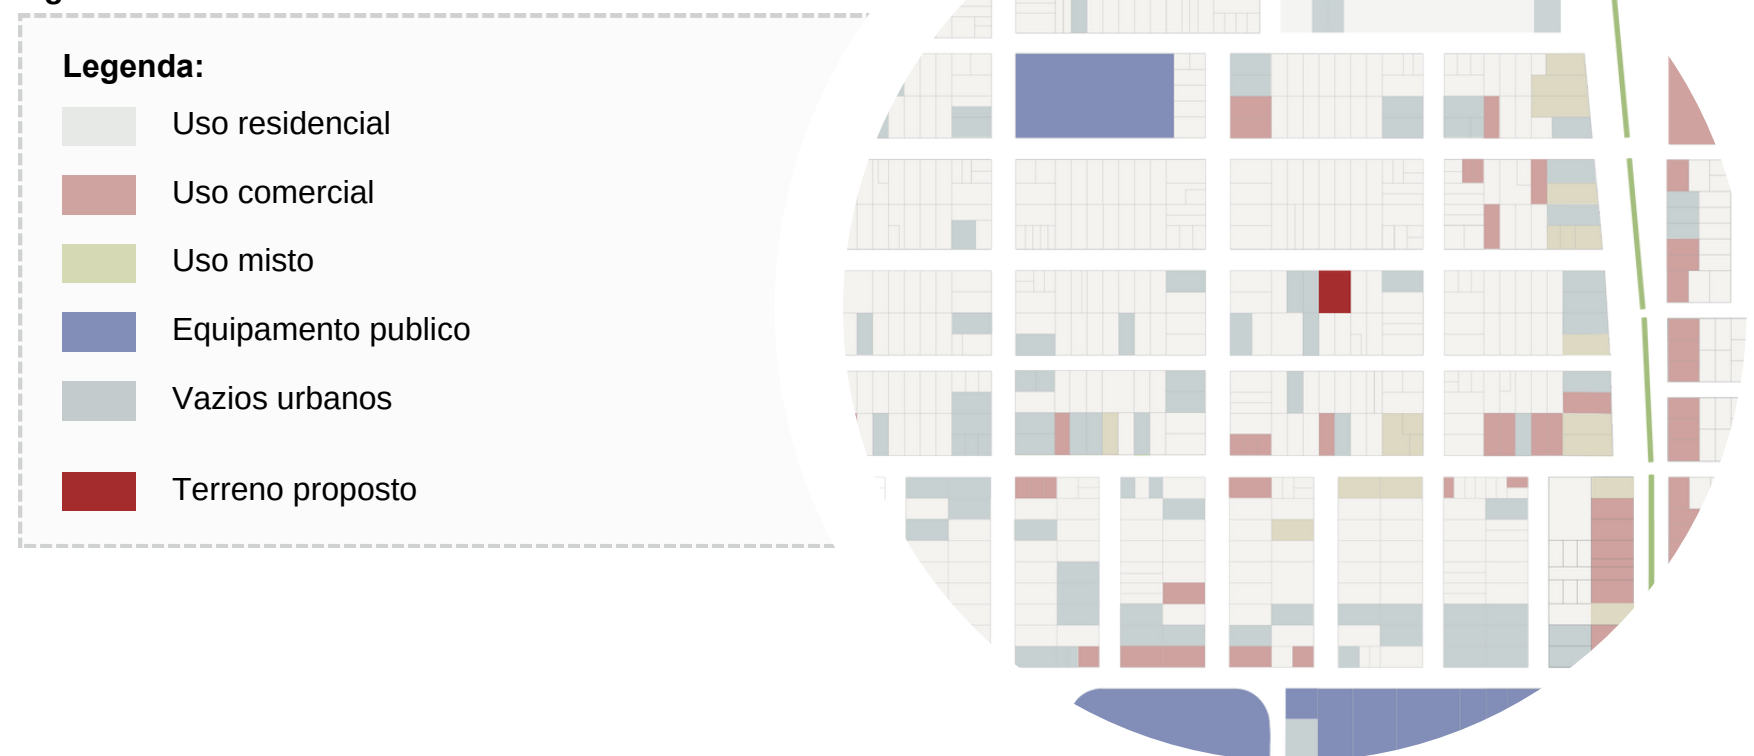
Figura 22 - Levantamento uso do solo

A elaboração do uso do solo (figura 22) foi realizada através das edificações já existentes nos três bairros analisados. Percebe-se que a maior parte é de uso residencial, fator que contribuiu para a escolha do terreno.

Nota-se que mesmo a área analisada sendo formada por bairros já consolidados no município, a mesma possui alguns terrenos vazios, como o proposto para o projeto.

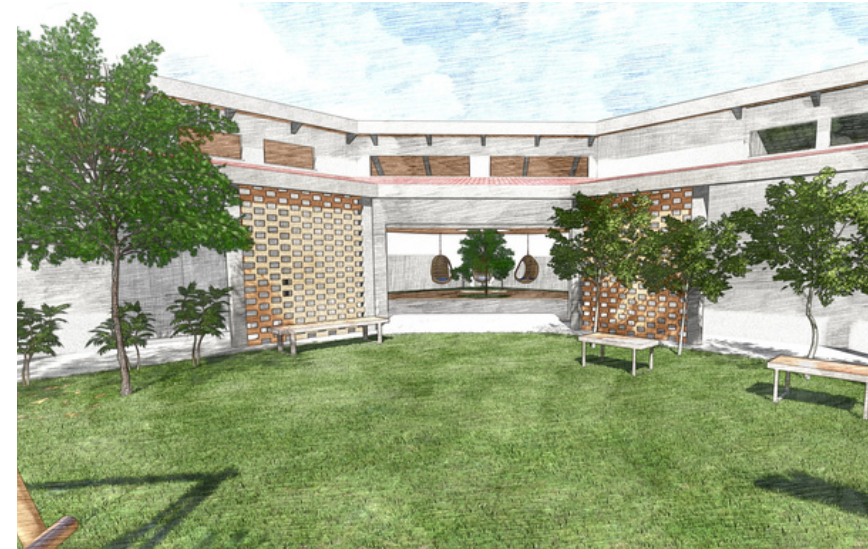
Figura 24 - Fachadas e insolação

Para contribuir para iluminação e ventilação natural foram dispostas aberturas zenitais, voltadas para o átrio central do projeto (figura 24), as mesmas combinadas com as janelas da face oposta, ocasionam na ventilação cruzada.

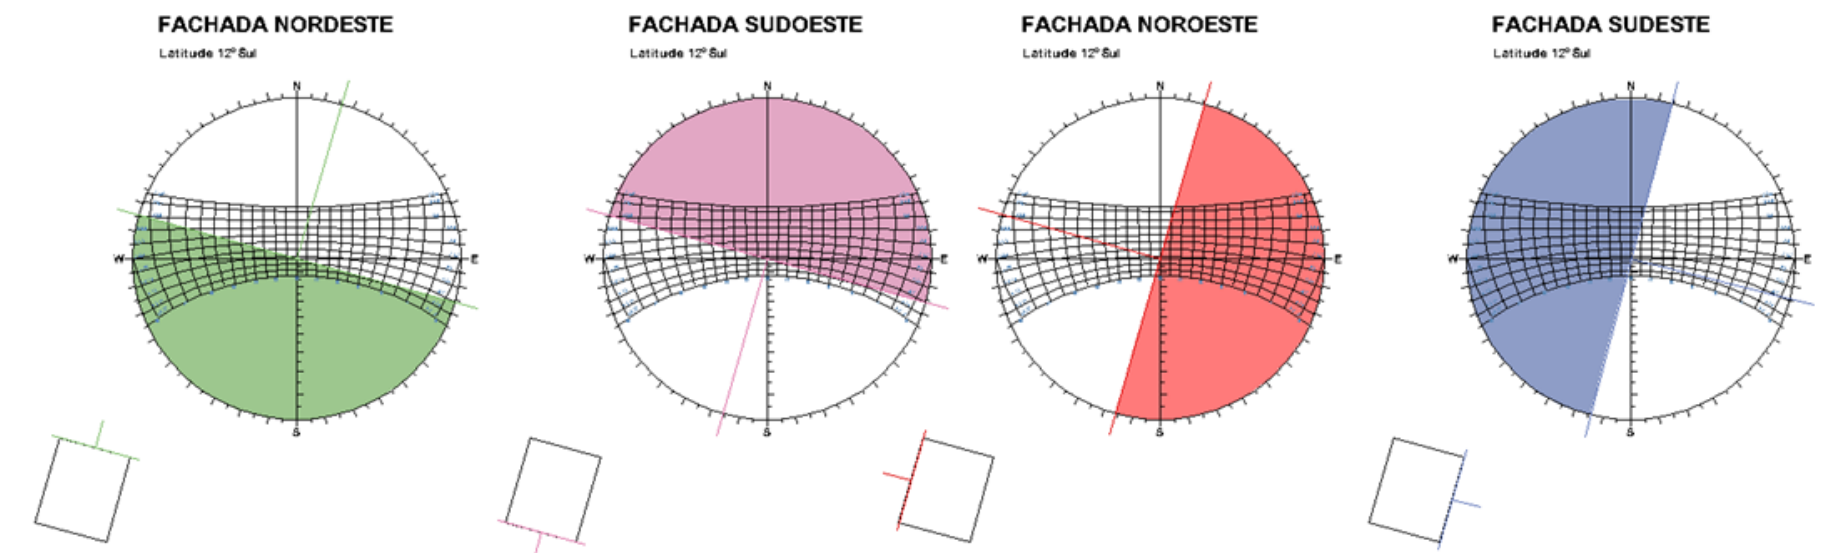
Quadro 01 - Quadro de incidência solar direta

QUADRO DE INCIDÊNCIA SOLAR DIRETA, ORIENTAÇÃO 23° N (VILHENA, LATITUDE - 12° OU 12° SUL)				
Fachada	21/03 EQUINÓCIO DE OUTONO	21/06 SOLSTÍCIO DE INVERNO	21/07 EQUINÓCIO DE PRIMAVERA	21/12 SOLSTÍCIO DE VERÃO
Nordeste	6h às 14:50h	6:15h às 17:45h	6h às 14:50h	SISD
Sudoeste	14:20h às 18:00h	SISD	14:20h às 18:00h	05:45h às 18:15h
Noroeste	11:45h às 18:00h	11:20h às 17:45h	11:45h às 18:00h	12:15h às 18:15h
Sudeste	06:00 às 11:45h	06:15 às 11:20h	06:00 às 11:45h	05:45 às 12:15h

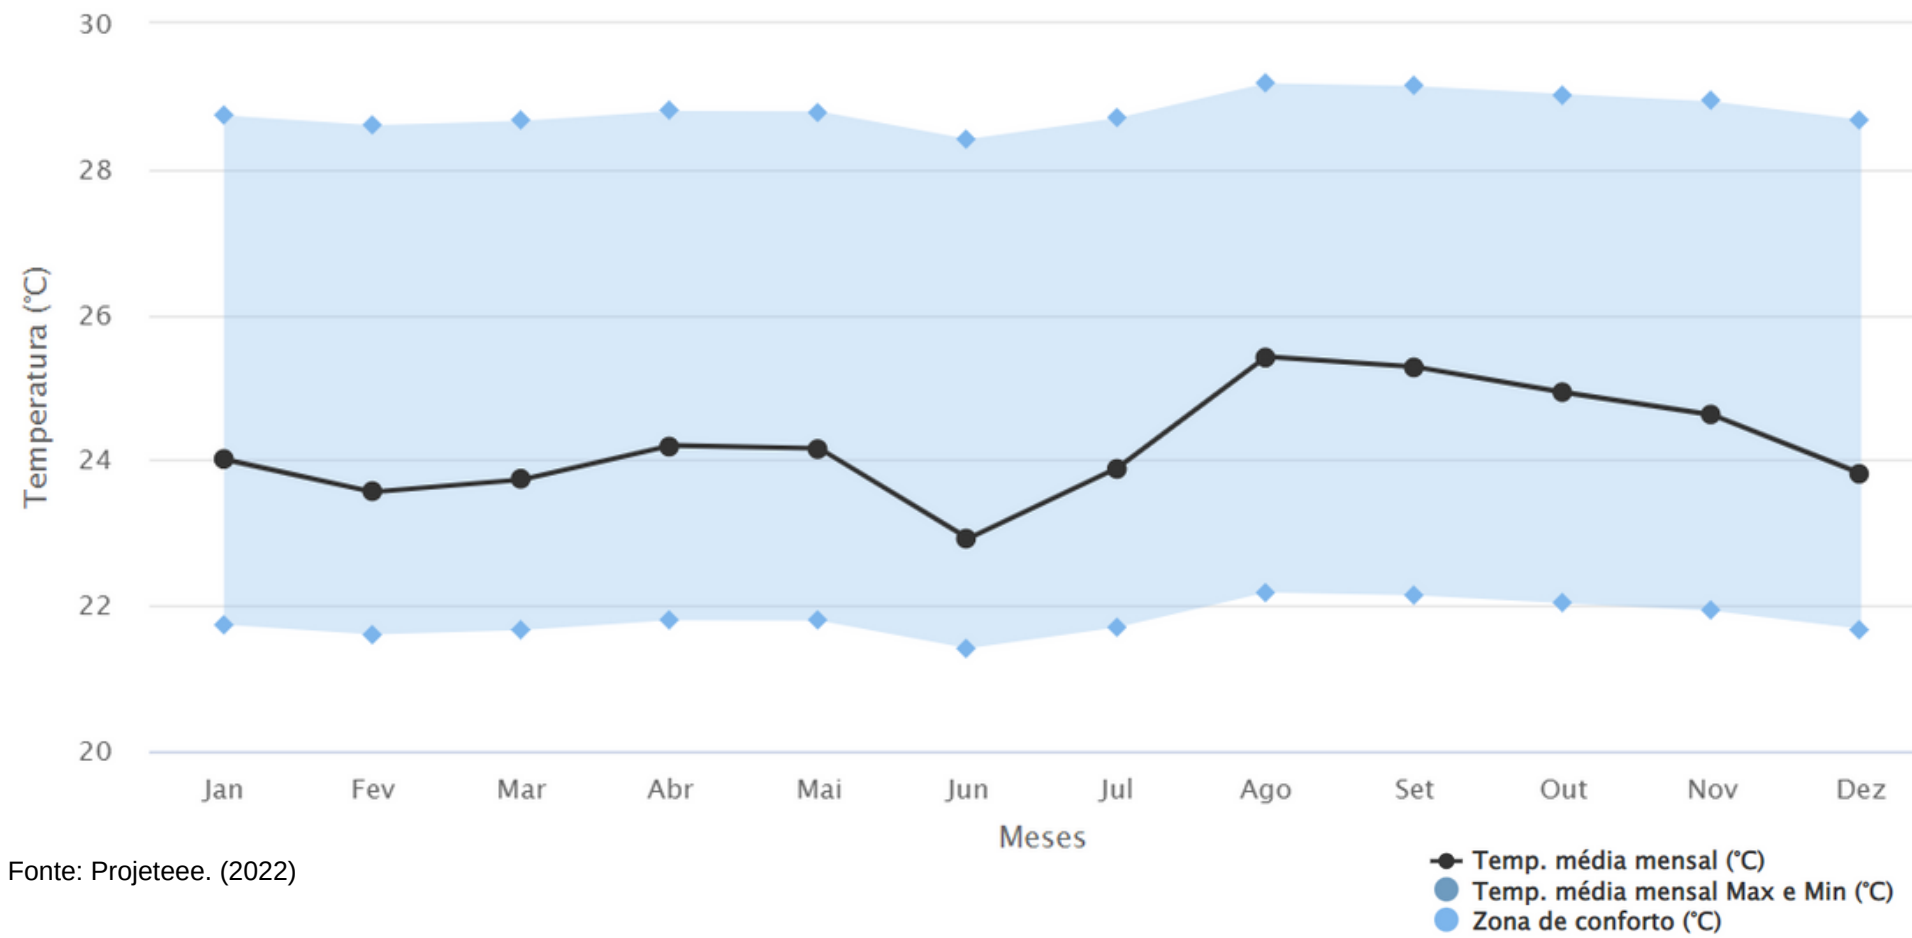
**Figura 26-** Gráficos de temperatura e zona de conforto

A cidade, Vilhena-RO, na qual está sendo feito as análises, possui um clima ameno, se comparado a outras cidades da região, isso ocorre por estar localizada no alto do planalto dos Parecis.

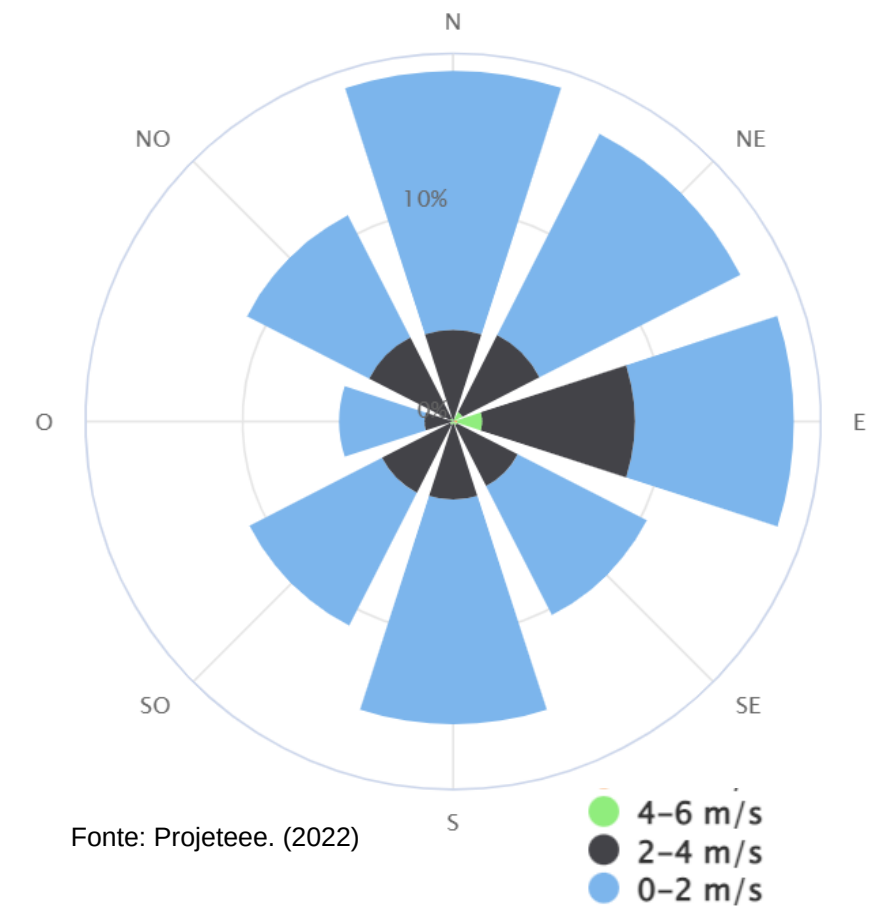
**Figura 27-** Gráfico Rosa dos ventos

Já em relação aos ventos (Figura 27) foi constatado que a maioria vem do Norte a Leste e do Sul, assim, foram alocadas nessas orientações aberturas zenitais para ventilação cruzada.

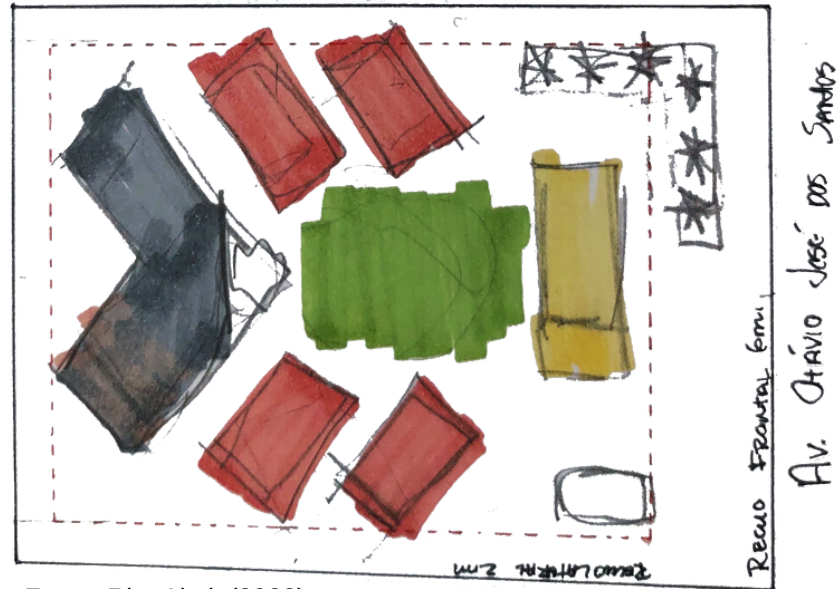
Figura 28- Forma 01

A primeira forma elaborada possuía blocos soltos e intercalados na diagonal, o que causaria um sombreamento entre eles, deixando muito espaço entre eles e pouca insolação.

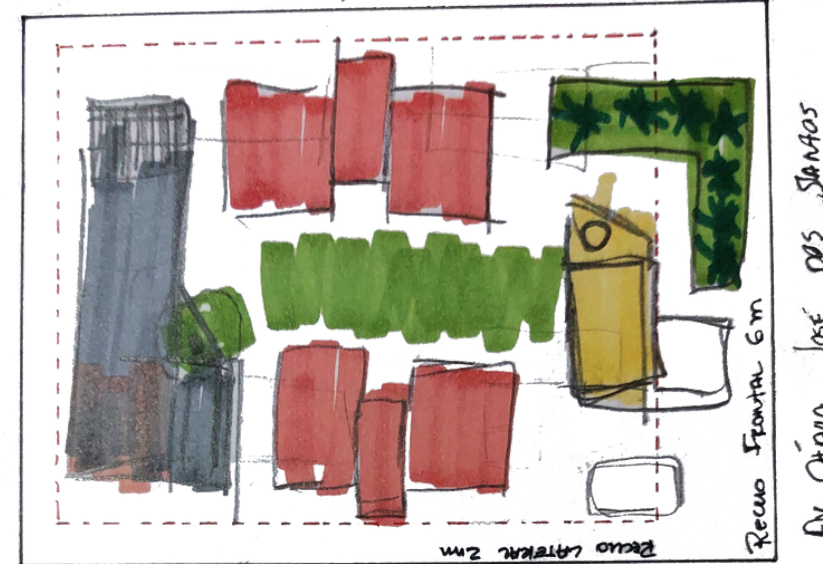
Figura 29- Forma 02

Solucionando os problemas da primeira forma, os blocos foram ligados, tirando os corredores com pouca luminosidade, separando somente os blocos de acordo com seu uso.

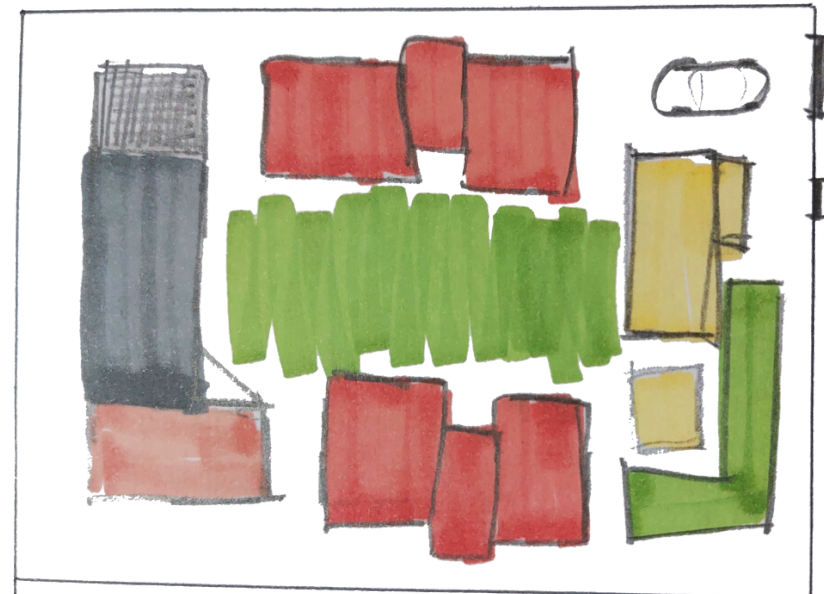
Figura 30- Forma 03

A segunda forma continuou sendo trabalhada para elaboração do projeto, no entanto, teria quartos voltados para o sol e a área da cozinha estava no fundo do terreno, causando transtorno com carga e descarga.

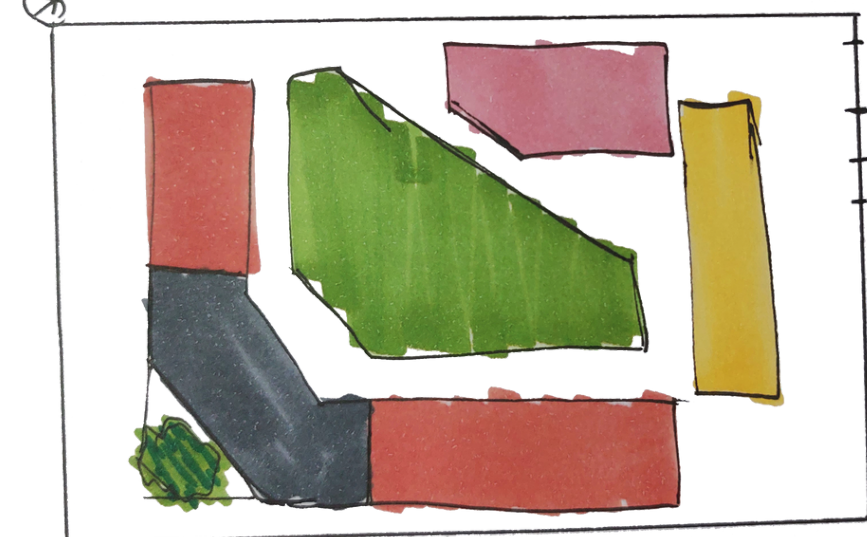
Figura 31 - Forma 04

A quarta forma atendeu as necessidades da casa abrigo, com o setor de serviço na parte frontal do lote, facilitando carga e descarga e delimitando a área íntima das mulheres a serem abrigadas.

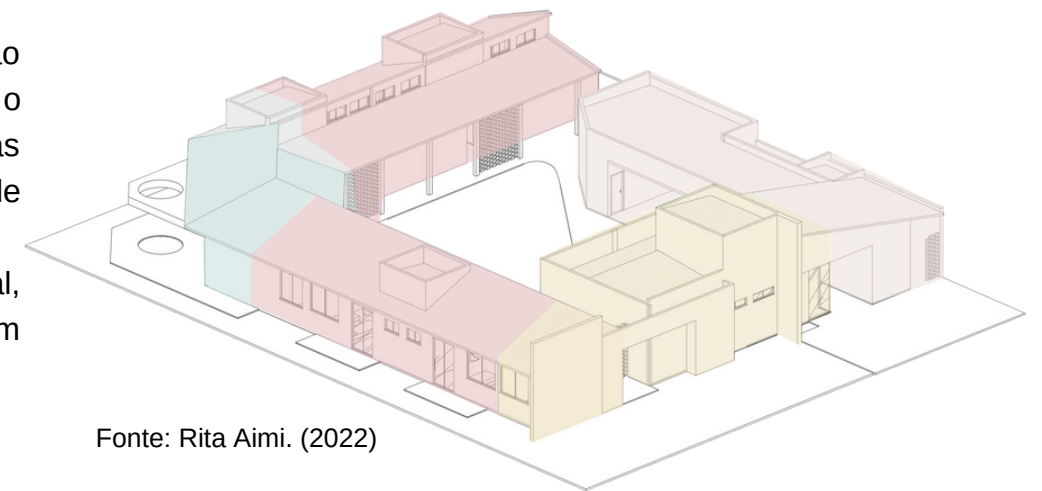
Figura 32 - Setorização

A separação dos setores ocorre por um átrio central, composto por vegetações e árvores de porte pequeno, além de parquinho infantil e bancos para lazer.
