# *Casa Abrigo Para Mulheres em Situação de Violência:*

Estudo e Proposta Para a Cidade de Vilhena-RO

Trabalho de Conclusão de Curso entregue  
ao Instituto Federal de Educação Ciência e  
Tecnologia de Rondônia – *Campus*  
Vilhena, para obtenção do título de  
Arquiteta e Urbanista.

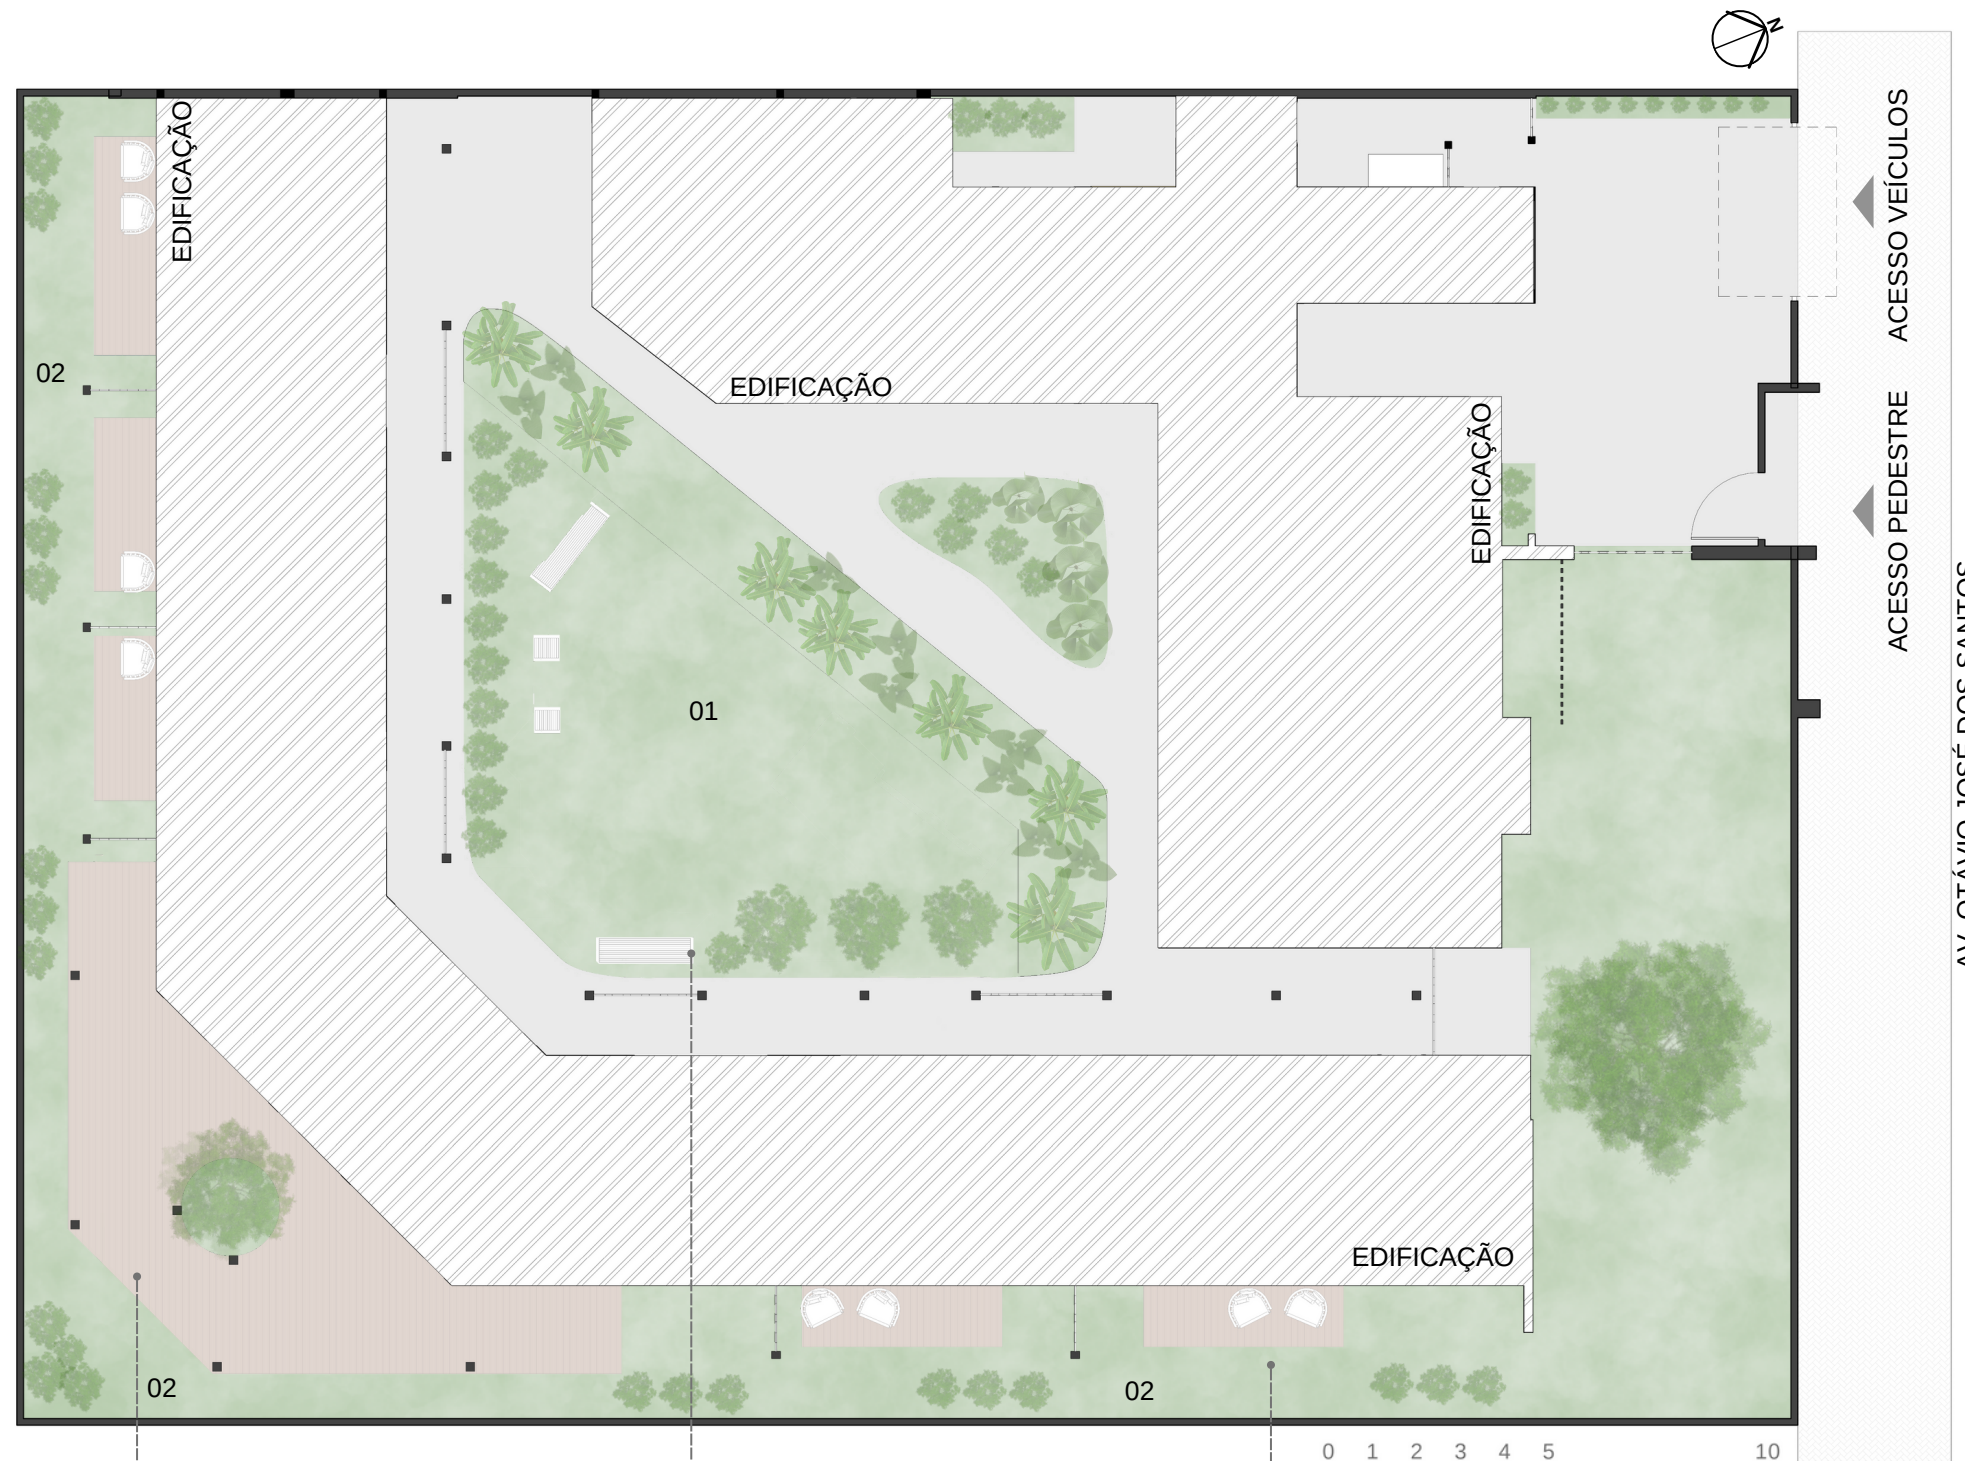
## 6.3 Planta de Implantação

O projeto da Casa Maria foi planejado para que as mulheres e crianças tivessem um espaço de reestruturação, convidativo e acolhedor, assim prezou-se pela utilização de áreas verdes.

01 O átrio central, além de servir como pátio para lazer, é também o coração do abrigo, assim todos os usos foram dispostos ao seu redor, com o intuito de trazer um sentimento de vizinhança.

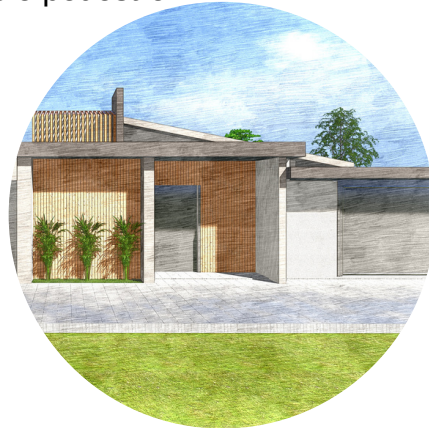
Detalhe muro - portão  
veículos e pedestre

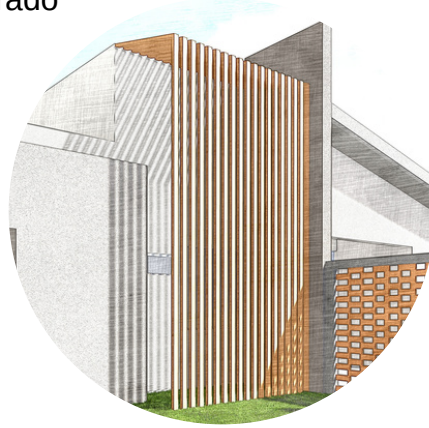
Ripado em perfil de alumínio  
amadeirado

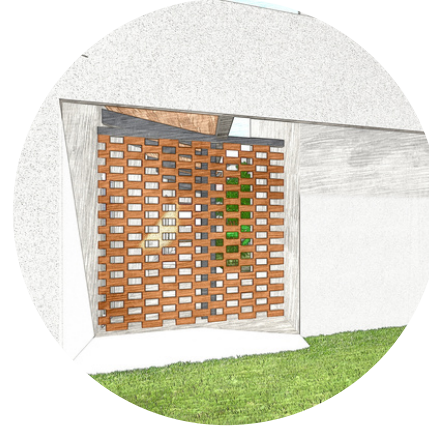
Portão metálico vazado de  
abrir
