**UNIVERSIDADE DE BRASÍLIA  
FACULDADE DE TECNOLOGIA  
DEPARTAMENTO DE ENGENHARIA CIVIL E AMBIENTAL**

**AVALIAÇÃO DO COMPORTAMENTO GEOMECÂNICO DE UM SOLO  
TROPICAL ARGILOSO REFORÇADO COM FIBRAS NATURAIS DE AÇAÍ  
(*EUTERPE OLERACEA*)**

**TESE DE DOUTORADO EM GEOTECNIA  
PUBLICAÇÃO: G.TD-219/2026**

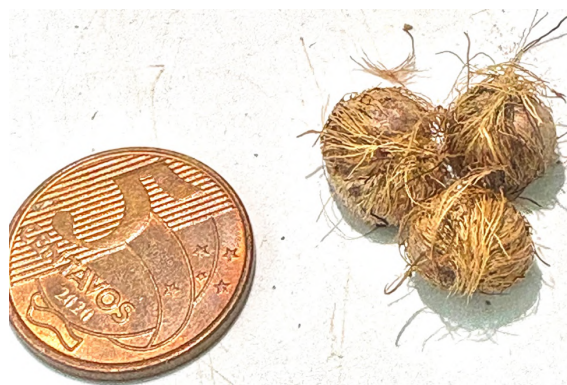
O açaí (*Euterpe oleracea*) é um fruto de elevada relevância socioeconômica, especialmente na região amazônica, que responde pela quase totalidade da produção nacional. Dados mais recentes do Instituto Brasileiro de Geografia e Estatística (IBGE, 2026) indicaram uma produção superior a 1,7 milhão de toneladas do fruto, só no ano de 2024. O processamento para a extração da polpa gera uma quantidade massiva de resíduos, constituídos primariamente pelos caroços e pelas fibras a eles aderidas (Figura 2.2).

Figura 2.2- Caroços e fibras de açaí.

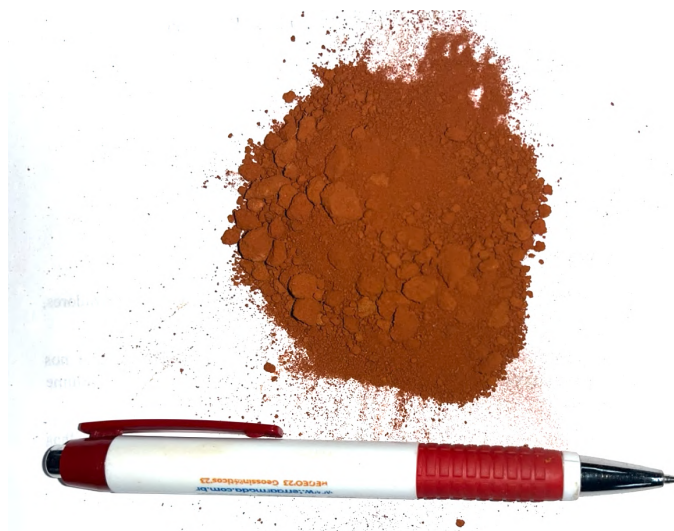
O solo utilizado (Figura 3.1) neste estudo como matriz do compósito é característico de Brasília - DF, e foi coletado no campo experimental vinculado ao Programa de Pós-Graduação em Geotecnia da Universidade de Brasília (PPGG-UnB). As amostras deformadas foram retiradas de profundidades entre 1,0 e 3,0 metros, sob as coordenadas geográficas 15°45'59.7" de Latitude Sul e 47°52'22.2" de Longitude Oeste.

Figura 3.1- Solo utilizado como matriz do compósito.

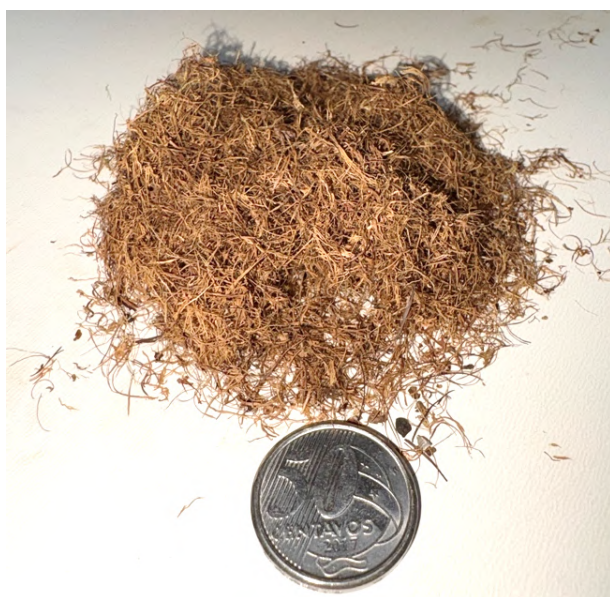
As fibras de açaí (Figura 3.2) foram adquiridas de uma empresa especializada na comercialização de biomassa (Popinhak Açaí), localizada em Belém – PA, que propõe soluções sustentáveis com baixo custo.

Figura 3.2- Fibras de açaí utilizadas como elemento de reforço.

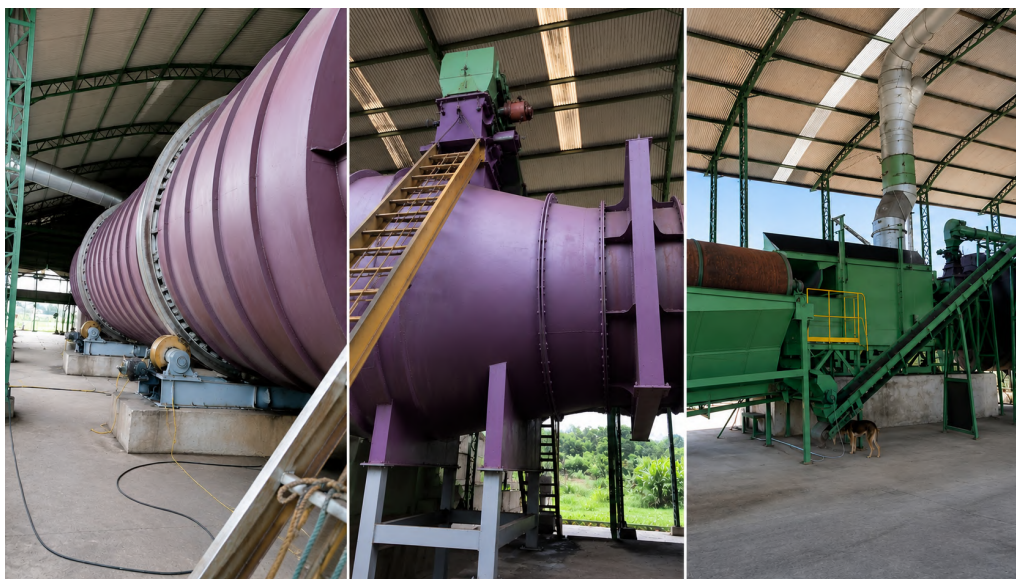
Essas fibras são um subproduto residual normalmente descartado após a extração da polpa. No entanto, a referida empresa consegue reaproveitar esse material comercialmente, oferecendo-o como fertilizante orgânico ou prensando-o em diversos artefatos de madeira para posterior venda. Para obtenção das fibras brutas, livres do caroço, são utilizados equipamentos que separam mecanicamente o mesocarpo fibroso do endocarpo por meio de secagem contínua a 200 °C dentro de grandes tambores de aço giratórios (Figura 3.3).

Figura 3.3- Maquinário utilizado no processamento do caroço de açai para separação das fibras do mesocarpo fibroso por secagem e ação mecânica. (Fonte: Imagem fornecida pela empresa Popinhak Açai, 2023).

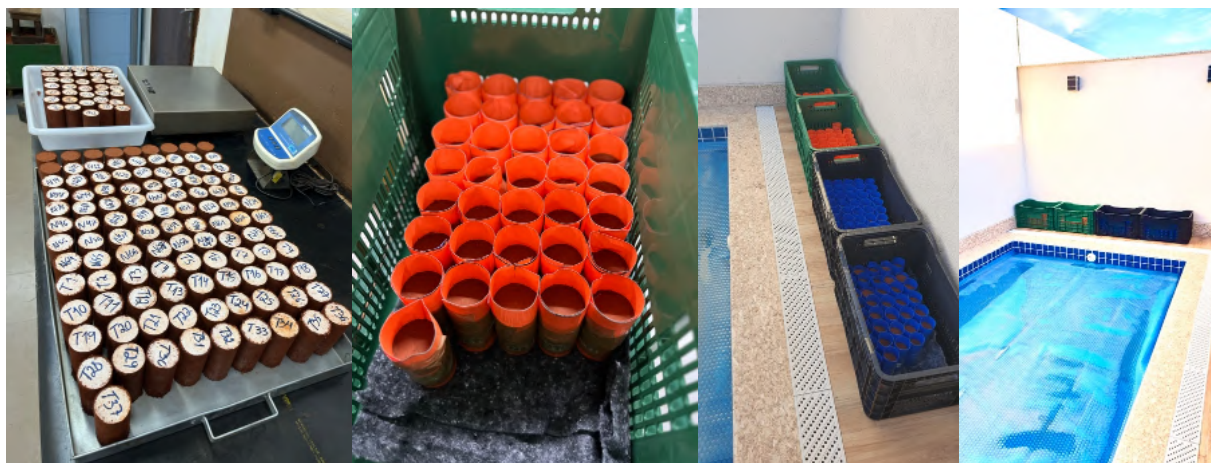
O sistema foi exposto de forma ininterrupta aos ciclos climáticos da cidade de Brasília/DF por um período de dois anos (janeiro de 2024 a janeiro de 2026), cujo arranjo se encontra representado na Figura 3.8.

Figura 3.8- Ilustração de compósitos compactados, da forma e local de exposição.
